**TARTÓSZERKEZETI SZAKVÉLEMÉNY**

**ÉPÜLETBEJÁRÁS**

**BUDAPEST, XX. KER. LIGET U. 3.**

**TÁRSASHÁZ**

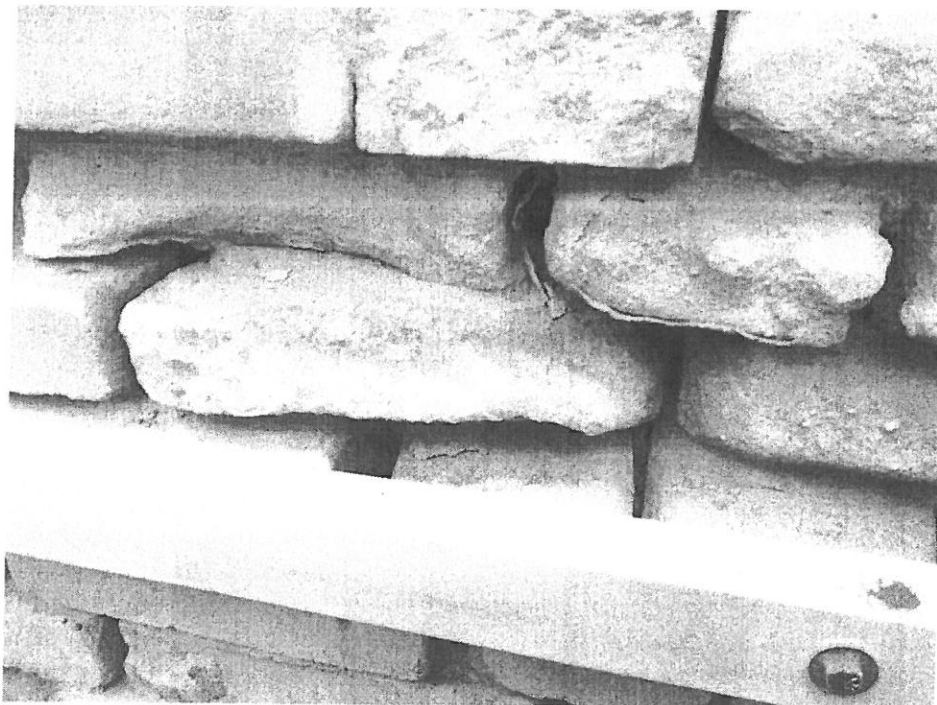
Szemrevételezés alapján jól látható, hogy a szomszéd pékség felé lévő kb. 3,00m magas tűzfal elvált a merevítő pillérektől és kb. 6cm-t dől kifelé. Továbbá látható, hogy a tetőszerkezet nagyon rossz állapotban van, néhol a szarufák károsodása 100%. A pékség felé lévő falszakasz nincs vakolattal ellátva, ezért a csapóeső több az alsó 1,0-1,5m-es magasságban erősen károsította a falazatot. Az egyik lakás felújítása során a tűzfal alsó szakasza megerősítésre került, melynek a tervei nem állnak rendelkezésre. A jobb szélső lakás a rövid homlokzat mentén rendszeresen beázik, a tető rossz állapota miatt.

2. kép: Szétázott lábazat a pékség felől

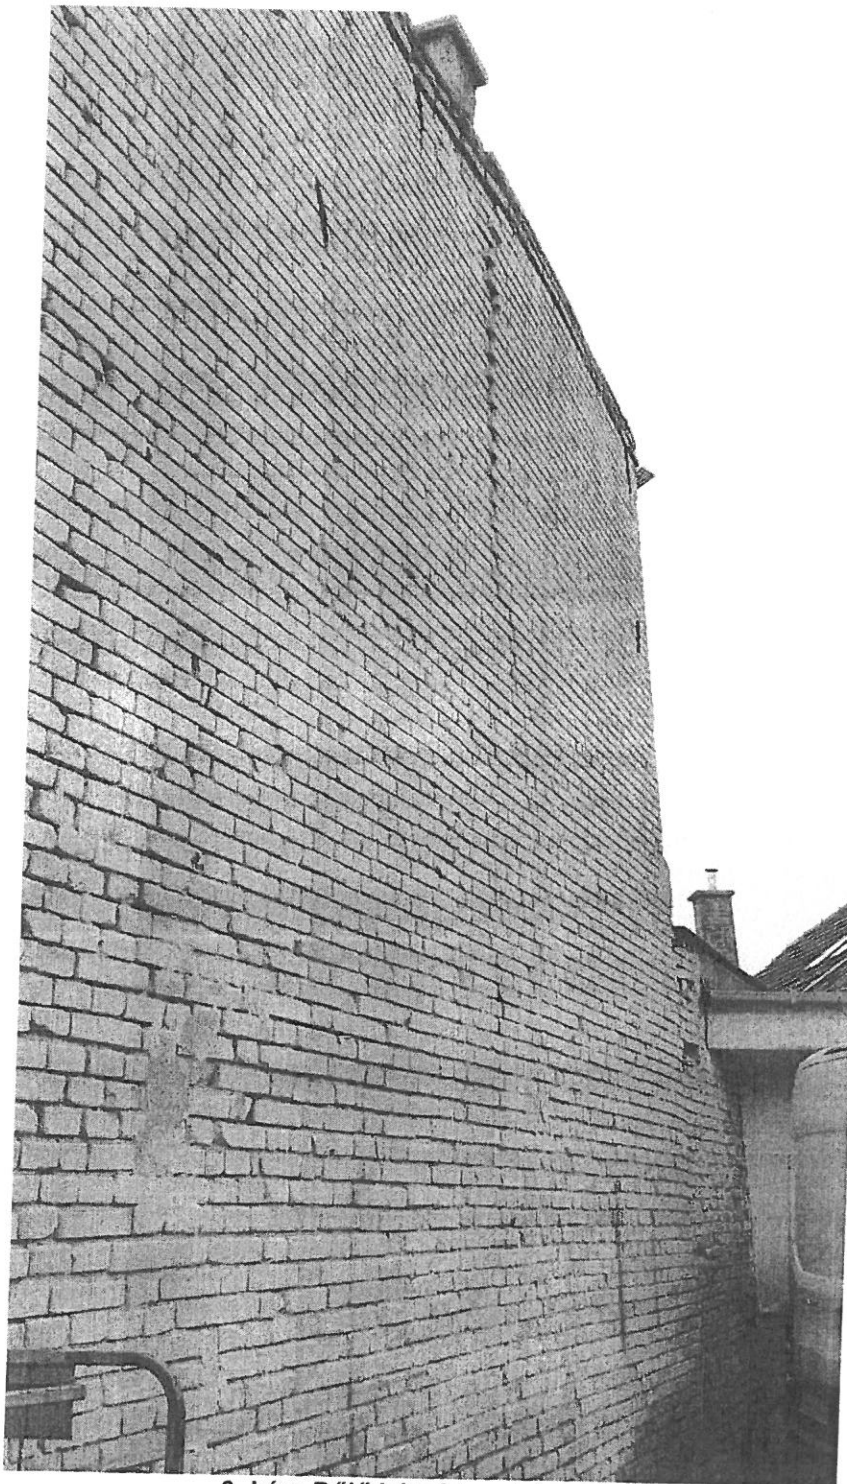
3. kép: Dőlő hátsó homlokzat 1.

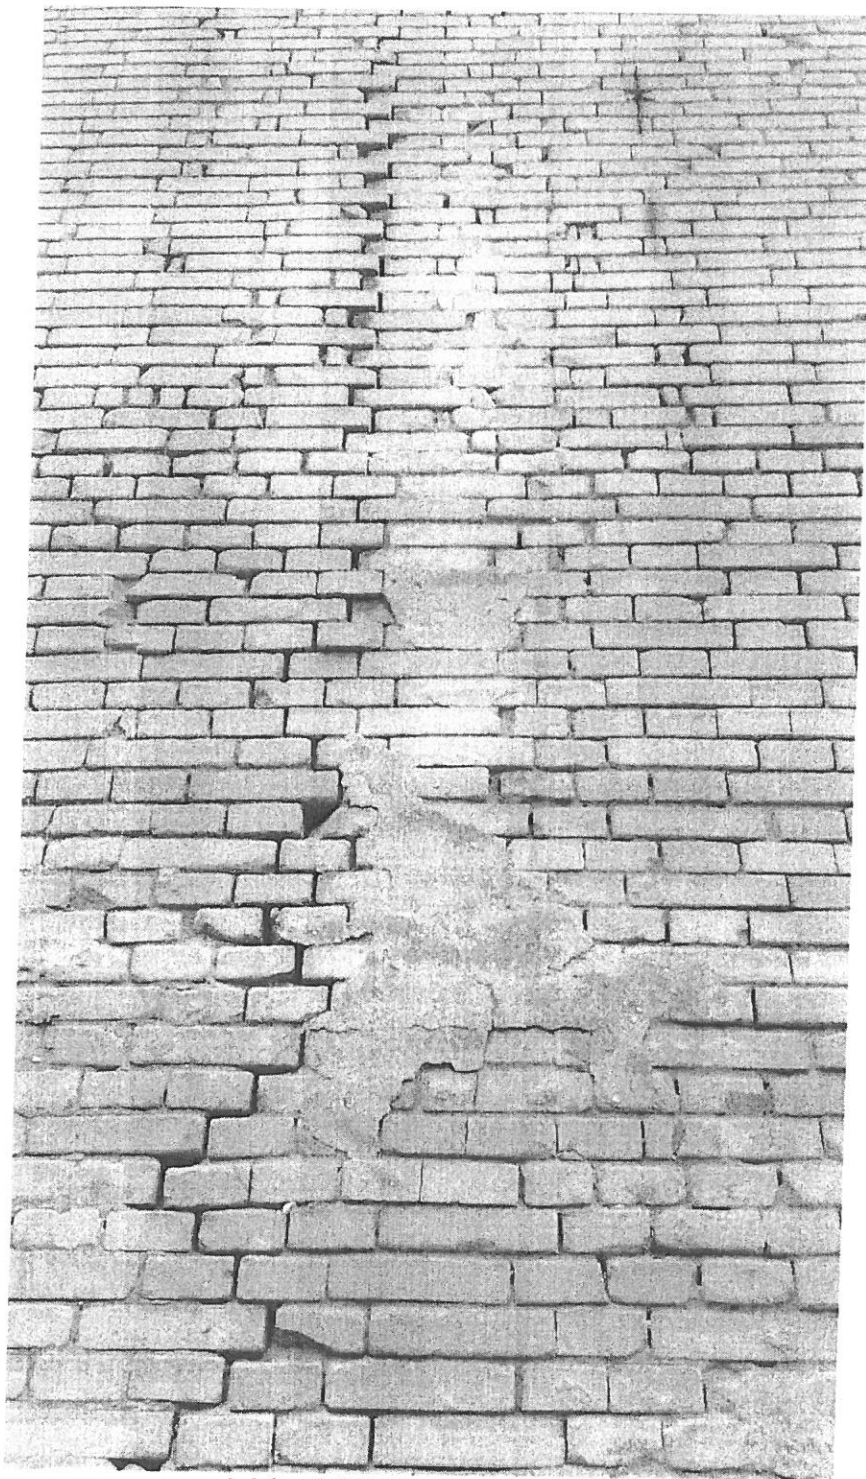
4. kép: Dőlő hátsó homlokzat 2.

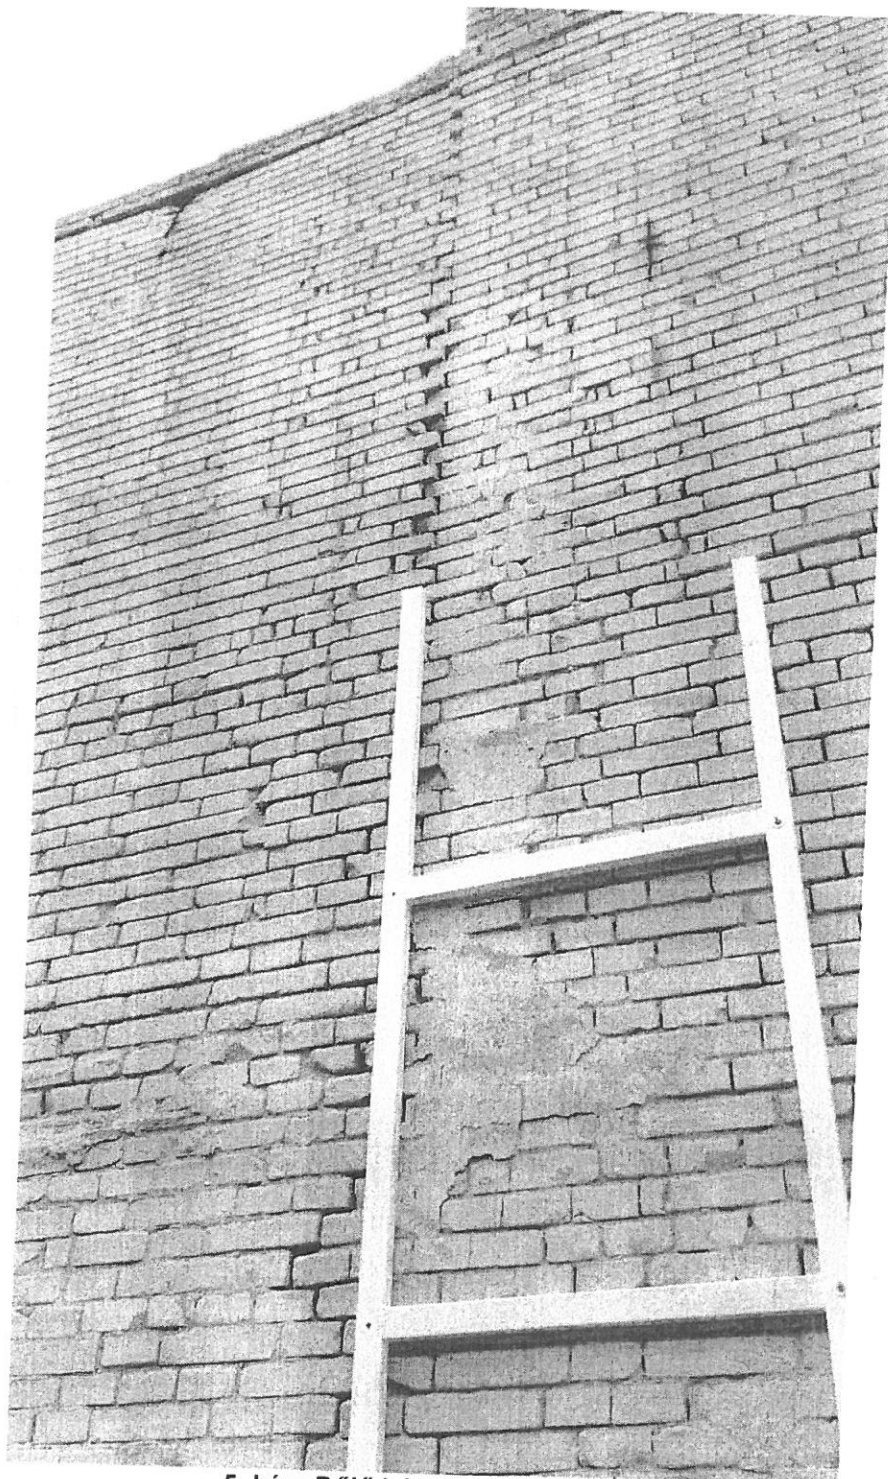
5. kép: Dőlő hátsó homlokzat 3.

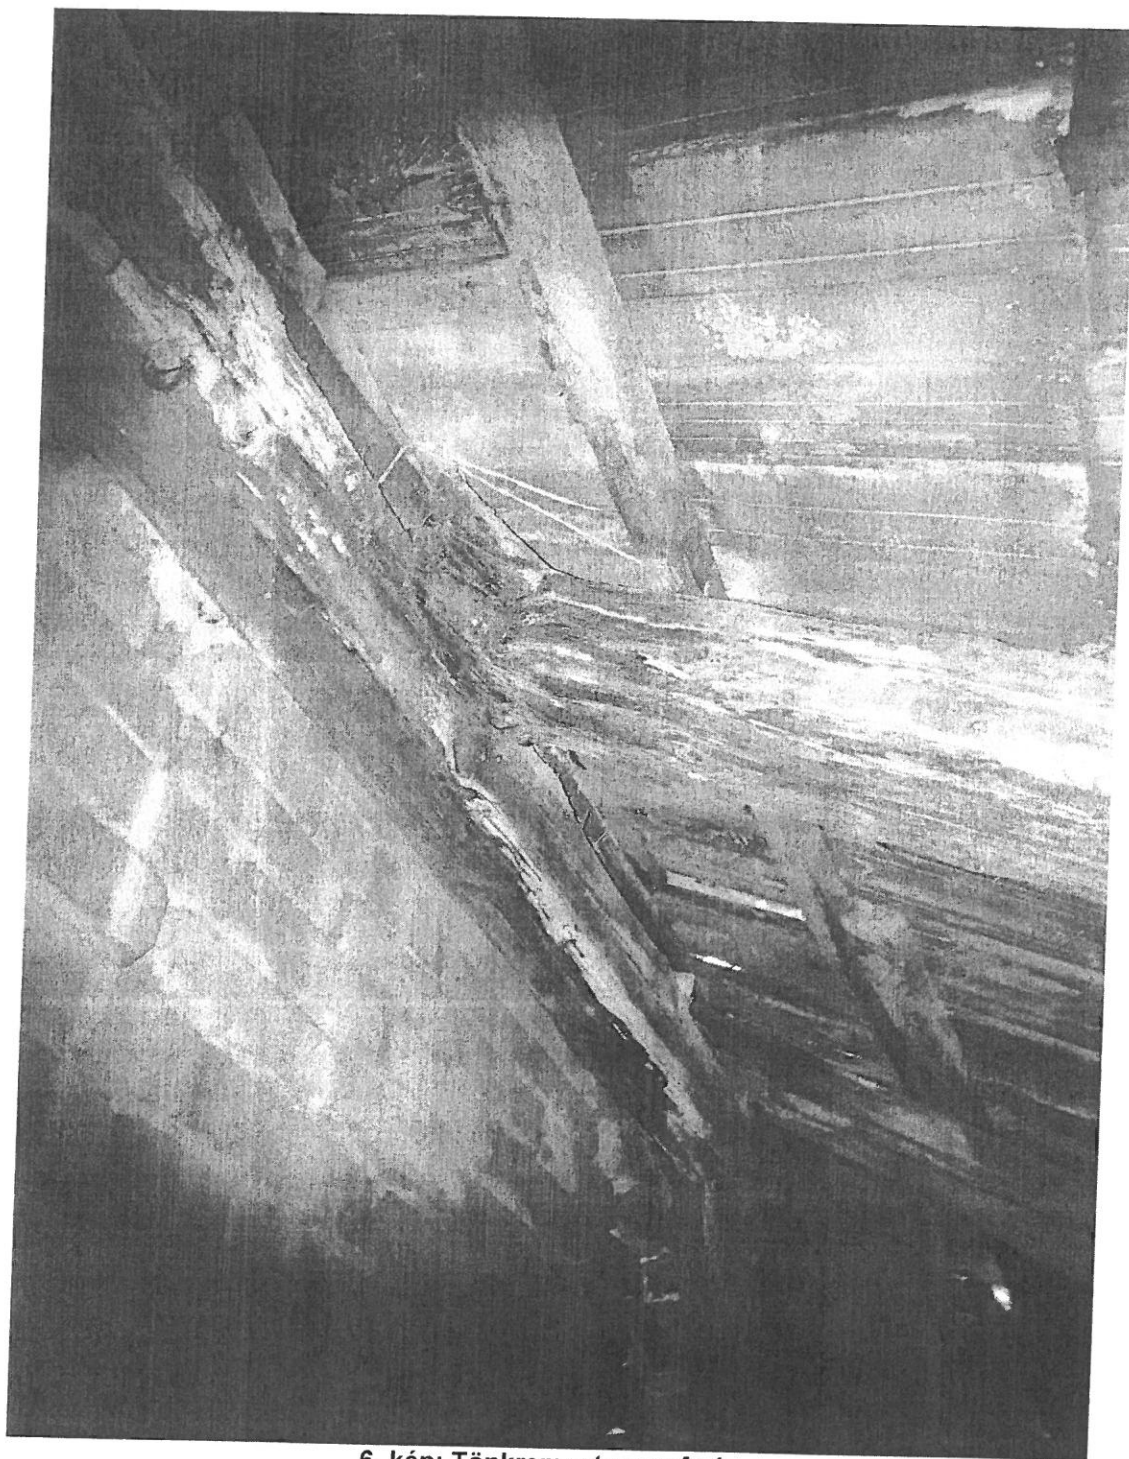
6. kép: Tönkrement szarufa 1.

Az épület tetőszerkezetét és a padláson lévő tűzfalakat veszélyes állapotúnak nyilvánítom, ezért azonnal meg kell kezdeni a veszélyes állapot megszüntetését. A padlástéri tűzfalakat vagy vissza kell bontani, vagy a szomszéd udvarból meg kell támasztani azokat.

A födém megerősítést és az új tetőszerkezetet a hatályos jogszabályoknak megfelelően meg kell tervezetni. A tervezés folyamán az elkészült acél szerkezetű fal megerősítést a tartószerkezeti tervező vizsgálja meg.

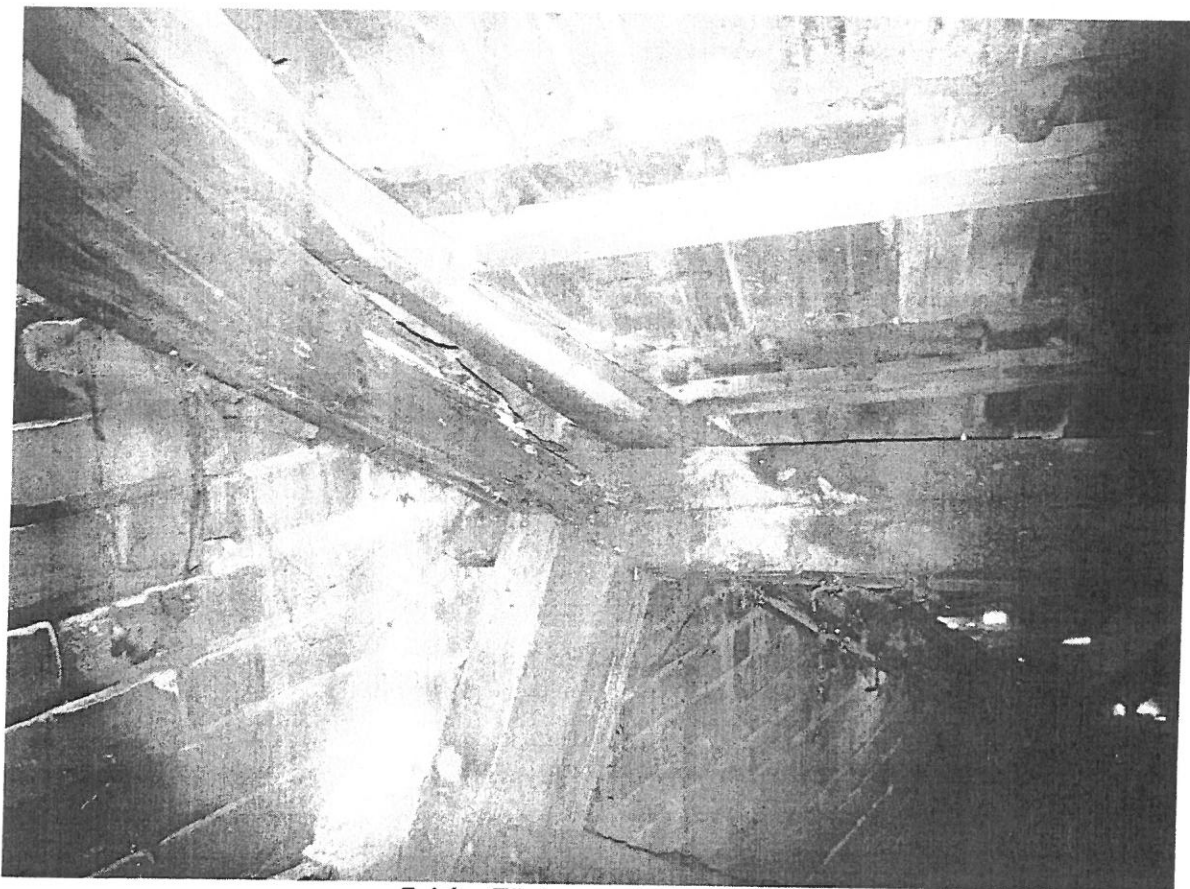
7. kép: Tönkrement szarufa 2.

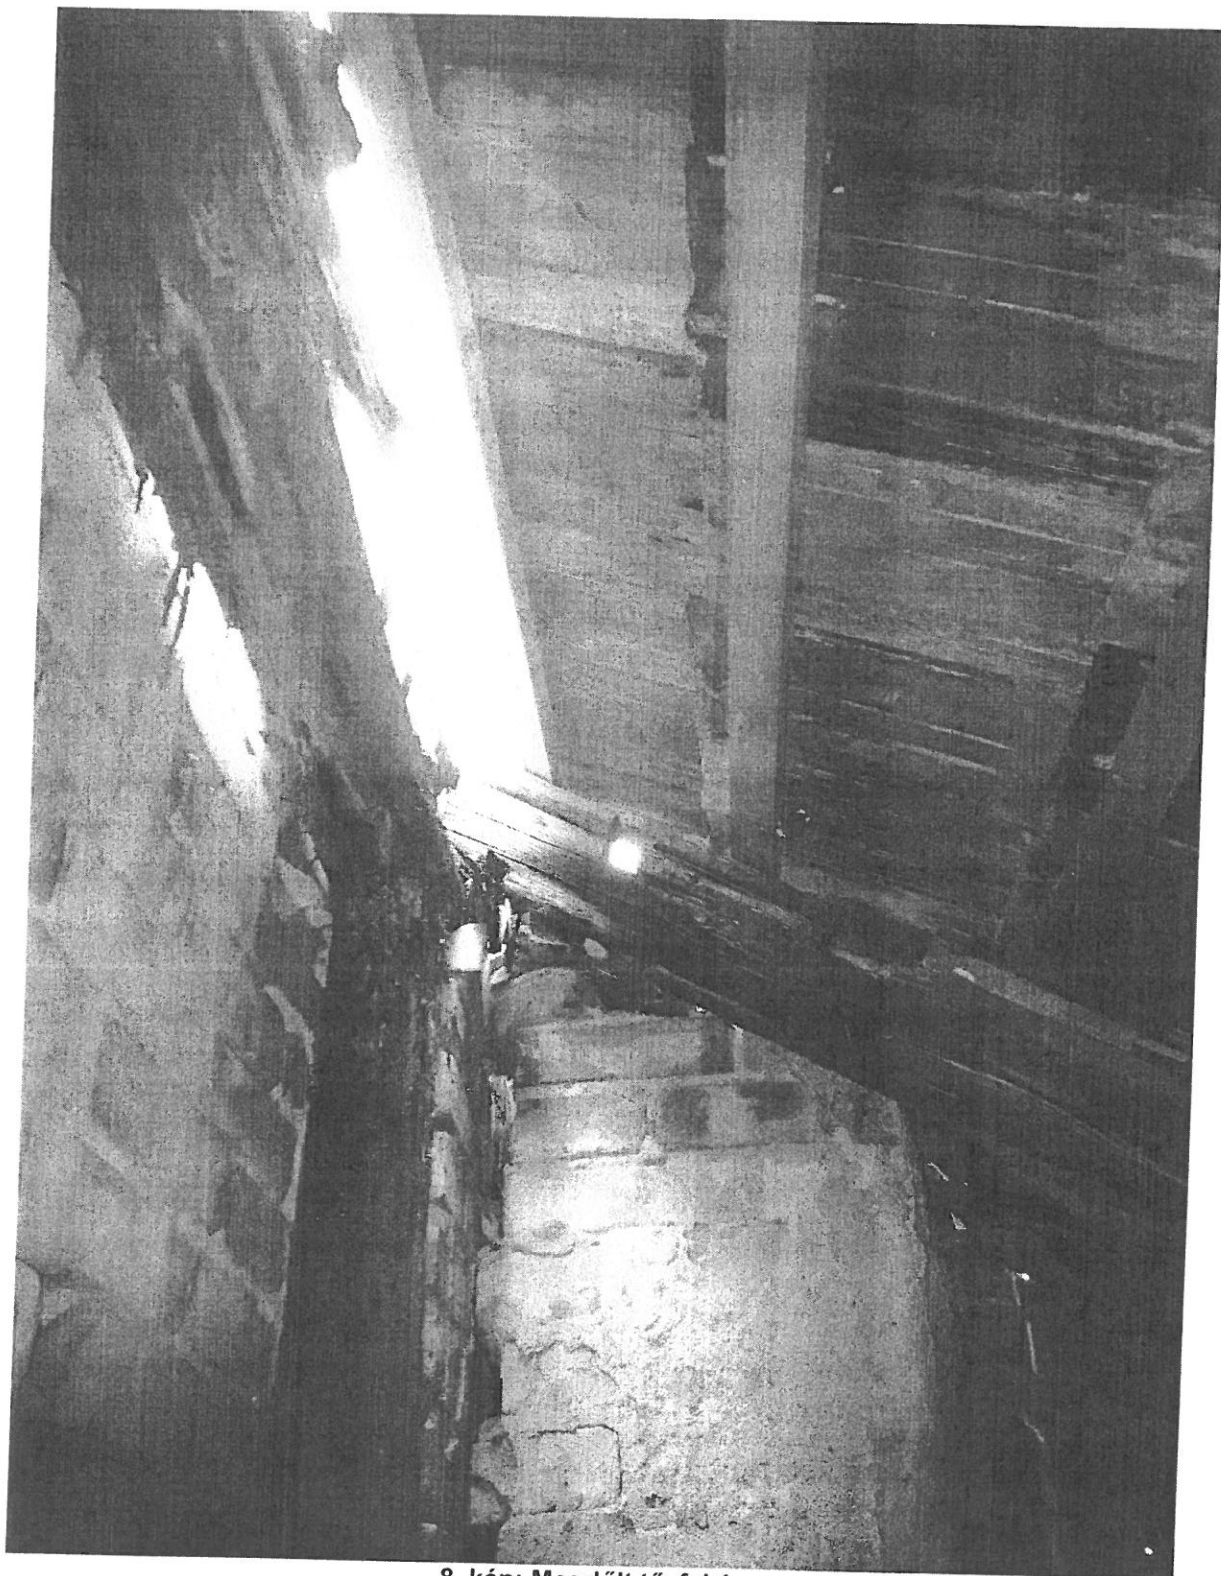
8. kép: Megdőlt tűzfal 1.

A padlástéri falak visszabontása után javaslom az épületen körben monolit vasbeton koszorú kialakítását.

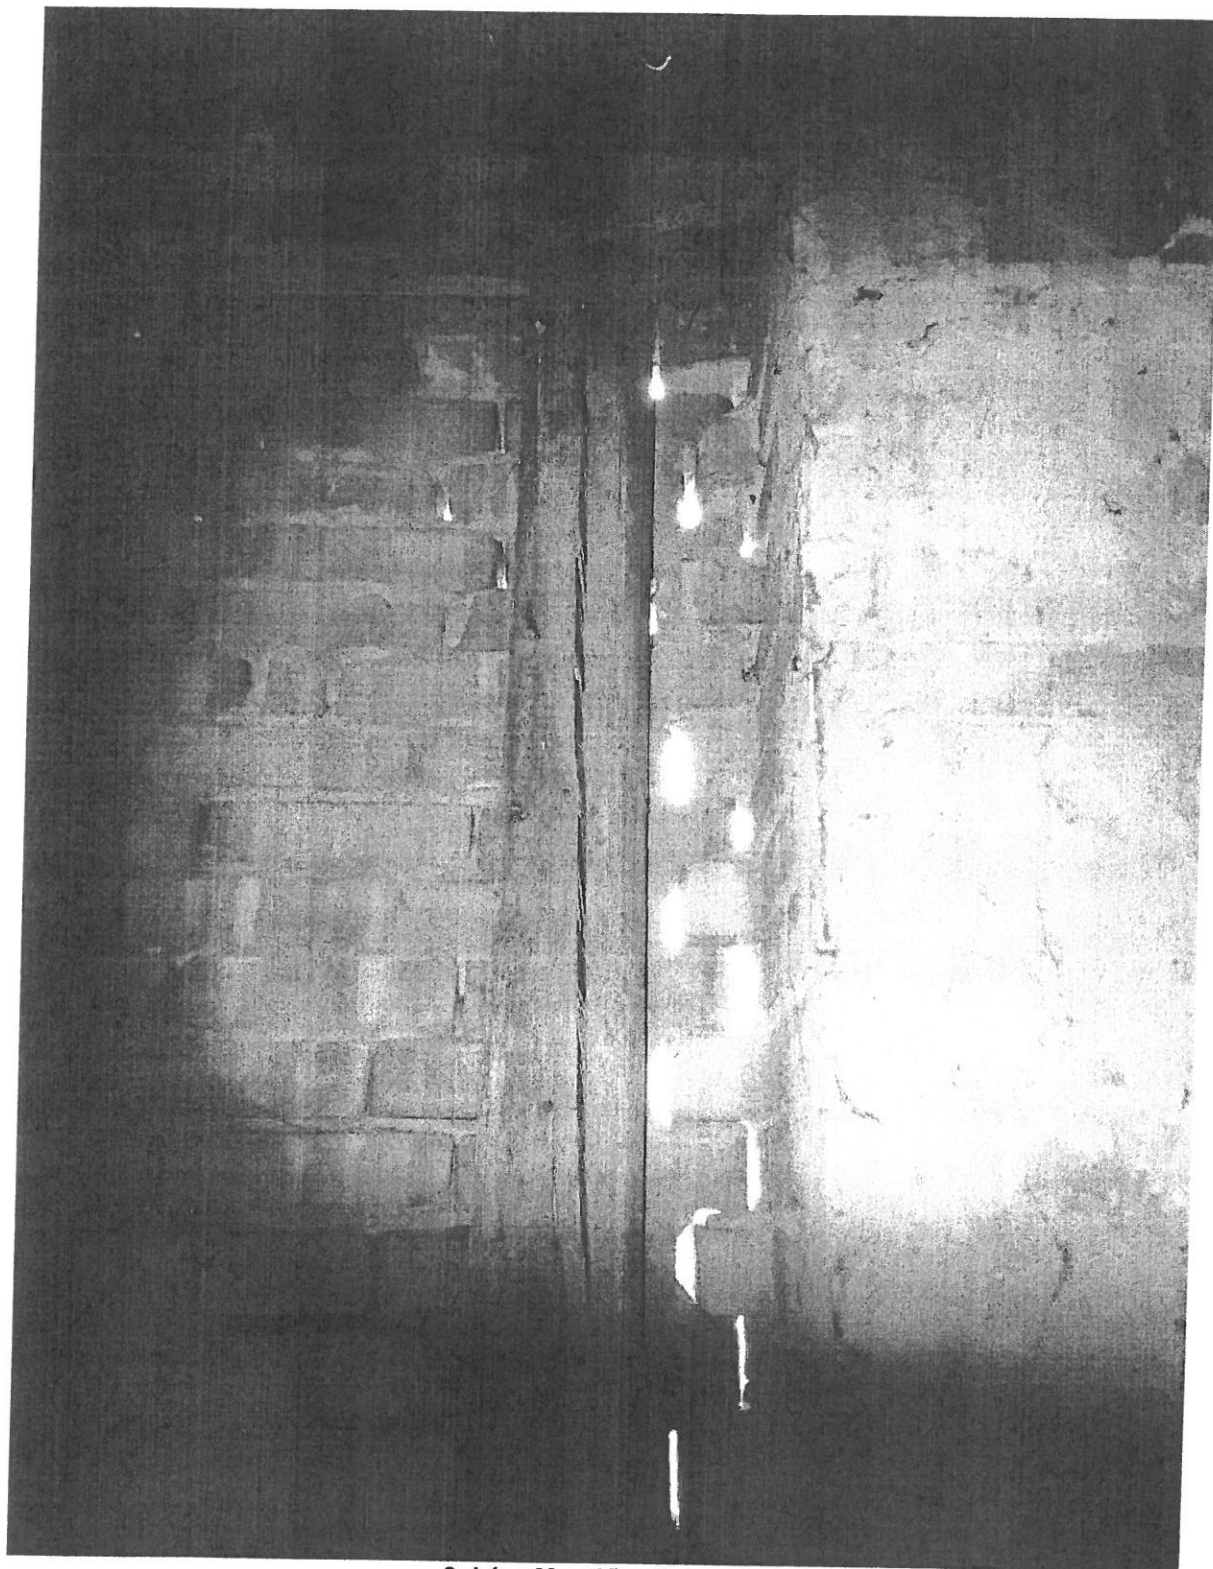
9. kép: Megdőlt tűzfal 2.
