Tárgy: Tájékoztató Árpád-házi Szent Erzsébet
templom műszaki állagáról

A Bizottság 15/2023 (II. 21.) számú határozata alapján tájékoztunk a kerület egyik legjelentősebb templomának mai műszaki állapotáról.

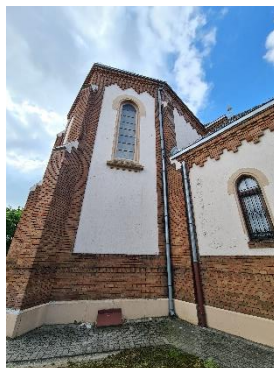
- Az épület körüli lábazat, járda több helyen sérült, vízvezetési és ázási problémák figyelhetők meg a falakon, az épület körüli járdán.
- A külső falon és egyes eresz szakaszokon vízlefolyás, vizesedés van.
- A tetőhéjalás szürke palafedés, több helyen volt beázás az elmúlt években, melyeket javítottak.
- A belső terekben a legnagyobb problémát a Nagy Sándor festette freskók vizesedése okozza, mely nagy részt az ereszek állapota, kis részt a falak alatti vízszigetelés hiánya miatt van.
- Az épület gazdaságos fenntartásához a lehetőségek szerint korszerűsíteni kellene valamilyen mértékben a házat, illetve fűtést.
- A bejárati ajtó és az akadálymentesi kérdése is felmerült.

talajvízszigetelési, vízelvezetési problémák miatt lábázat, járófelület, falvizesedés

- o Minél előbb meg kell oldani a ház külső térelhatároló falának talajvízszigetelését. Erre több jó műszaki megoldás van. Először egy megfelelő szakemberrel kell ezeket, vagy ezek együttesen alkalmazott módszerét meghatározni. Felmerül, hogy egyes falszakaszokat elvágva kell szigetelő lemezt a falsíkba építeni, vagy két oldalról

szigetelést injektálni a szerkezetbe. Várhatóan egyes szakaszokon elegendő az épület külső fala mellett a talajvízszint csökkentést csinálni. A járda és a felmenő fal között a 30-40 cm-es szellőző sávot kell kialakítani, melybe dréncövet fektetni, s azzal elvezetni a vizet az alaptól, a faltól.

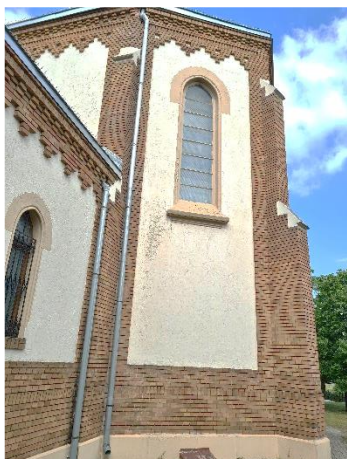
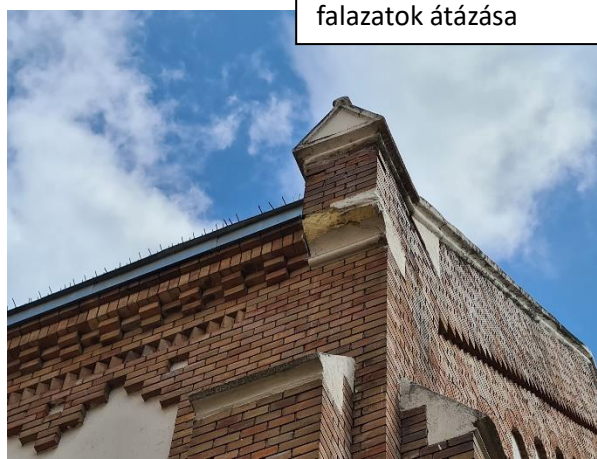
falazatok átázása

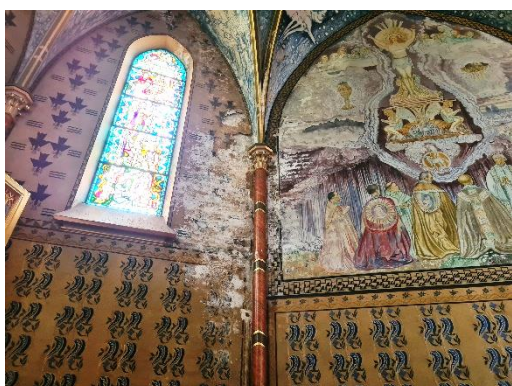
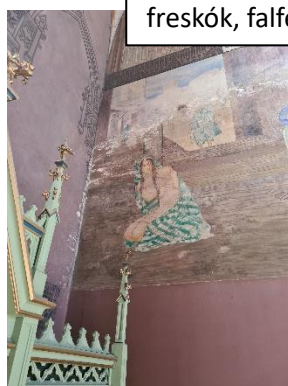
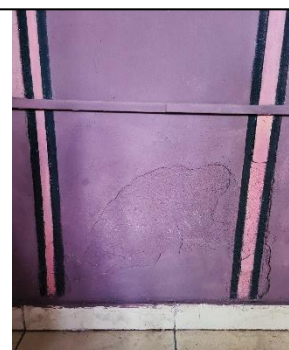
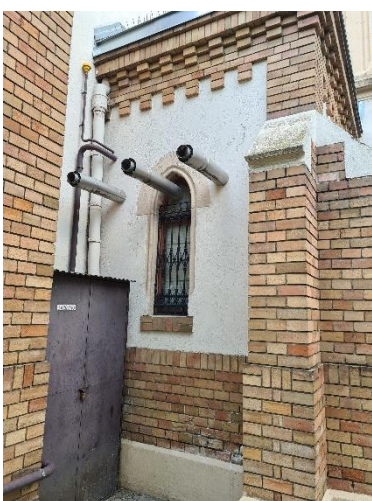
freskók, falfelületek sérülése a beázások miatt

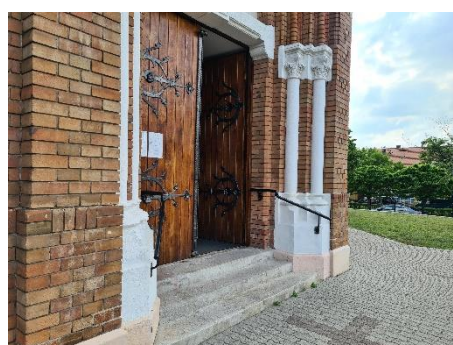
településképi problémák (cső, korlát, épület előtti köztéri szobor), előlépcső balesetveszélyes

A kisebb korszerűsítésnél az oldalhomlokzat mellett egy új bejárat és a téren kialakított rámpa szolgálhatná az akadálymentes megközelítést.
