Éves beszámoló
a Pesterzsébet Jégcsarnokról

ÁLLAPOTFELMÉRÉSI DOKUMENTÁCIÓ

a Pesterzsébet, Jégcsarnok épület
építészeti és építészeti tartószerkezetéről

a Pesterzsébeti Jégcsarnok rétegelt ragasztott tartószerkezetéről

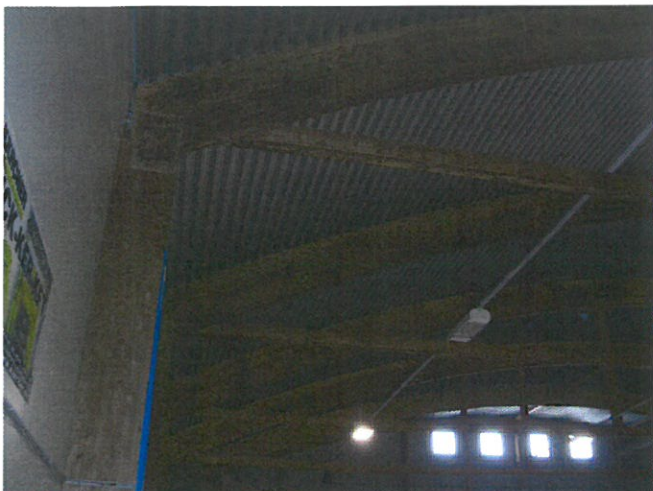
1. fénykép
A jobboldali oszlopok és tartók penészesedése 2012-ben

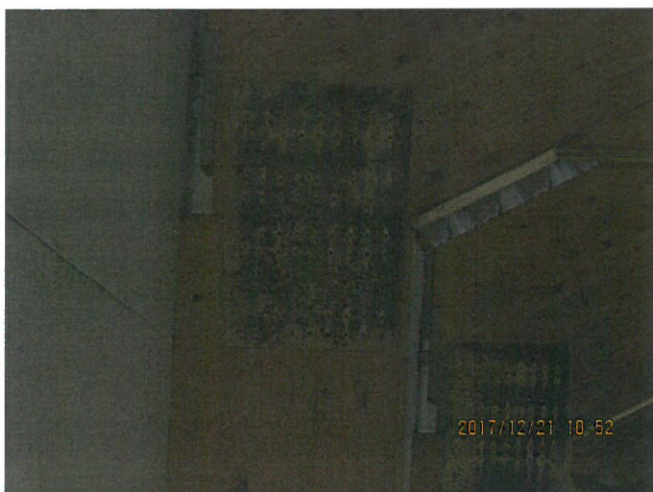
3. fénykép
A csatlakozást takaró rétegelt lemezek és a tartók penészesedése, lakkleválás a jobb oldalon

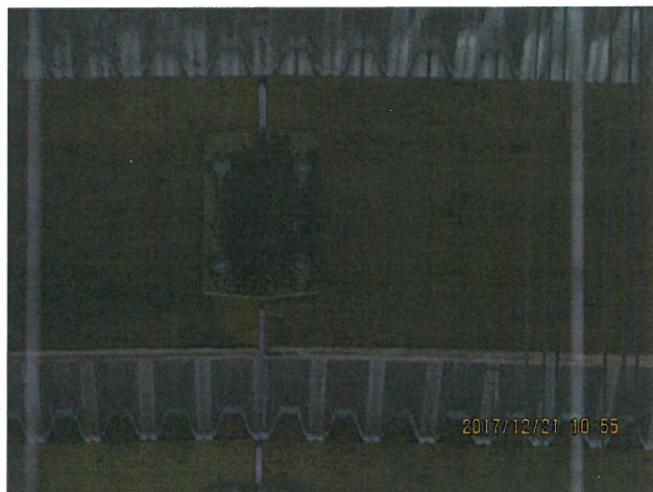
4. fénykép

és a tartók penészesedése, lakkleválás a középen

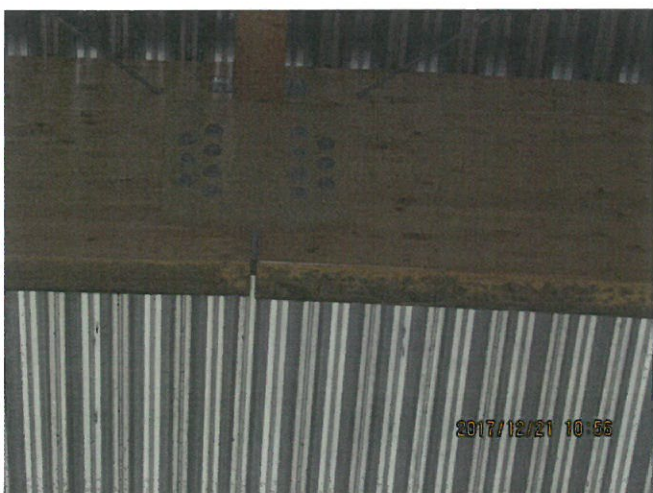
5. fénykép
főtartó alján

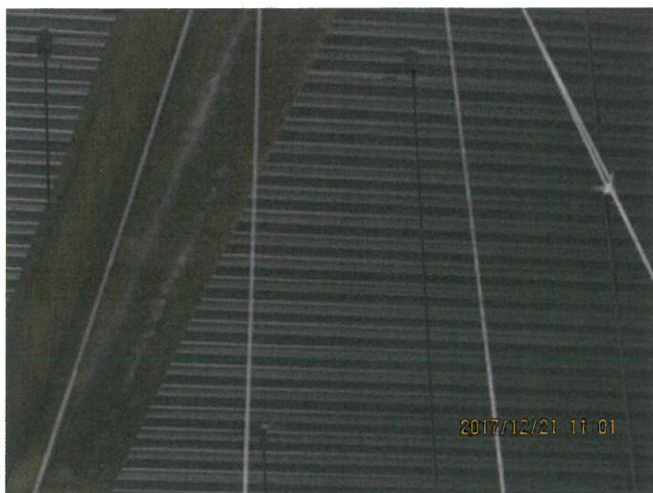
6. fénykép
Penészesedés, lakkleválás, elszürkülés kötőgerendán

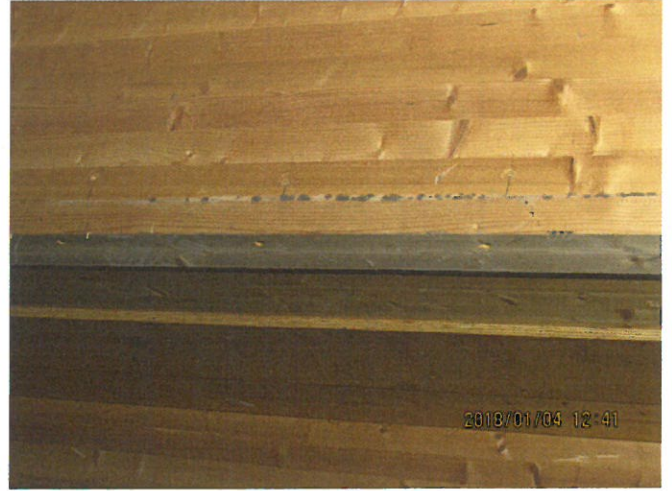
8. fénykép
Kismértékű penészesedés a keresztelátó alatt

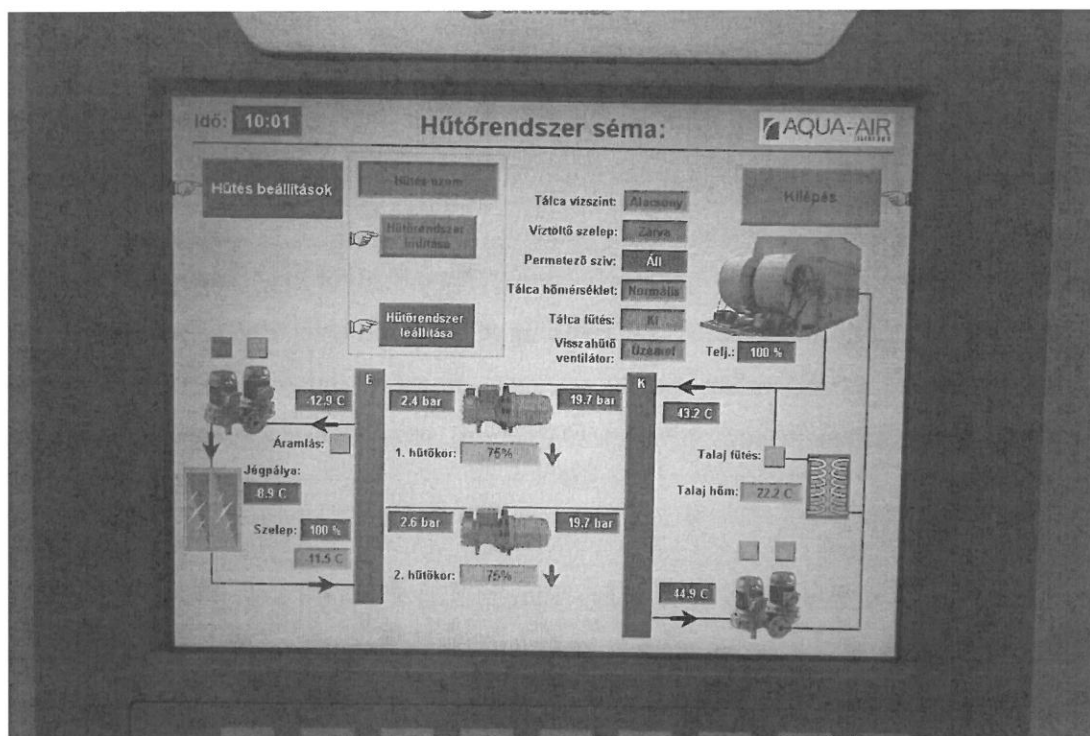
1. kép: Hűtőrendszer sémája a felügyeleti rendszeren

A 2018. január 4.-ei helyszíni bejárás során a jég hőmérséklete $-8,9\text{ }^{\circ}\text{C}$, a freezium hőfoklépcsője pedig $-12,9/-11,5\text{ }^{\circ}\text{C}$ fok volt, $7,9\text{ }^{\circ}\text{C}$ külső hőmérséklet mellett. A hűtőaggregátok 75% terhelésen működtek. A visszahűtő kör $44,9/43,2\text{ }^{\circ}\text{C}$ hőfoklépcsővel működött, az evaporatív hűtőtorony száraz üzeme mellett. Az üzemállapot a szakmai elvárásoknak eleget tesz, komoly rendellenesség nem tapasztalható, mindösszesen a visszahűtő kör hőmérséklete mondható magasabbnak az elvárttól, azonban – tervek hiányában – a tervezési hőfoklépcsőt nem ismerjük.

A jelenlegi kb. 8 éves hűtőrendszer nem elavult, azonban korszerűbbre történő cseréje a magas üzemeltetési költségek miatt javasolható:

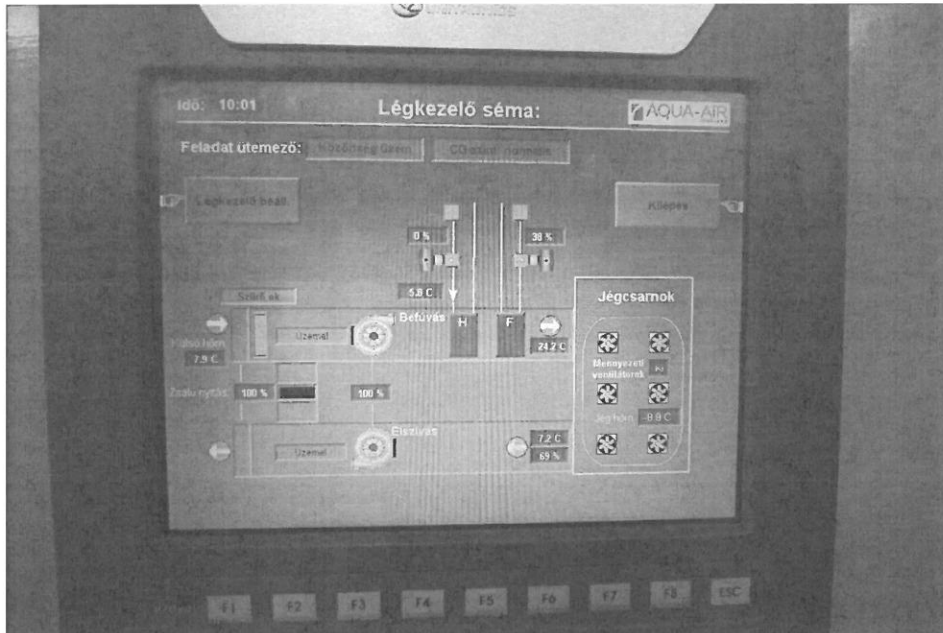
2. kép: Légkezelő sémája a felügyeleti rendszeren

A 2018. január 4.-ei bejárás során az elszívott levegő légállapota 7,2 °C, 69% r.H. volt, amely a szakmai elvárásoknak ugyan éppen megfelel, azt azonban figyelembe kell venni, hogy az év eleji indulás miatt a csarnok a bejárást megelőző időszakban alig volt igénybe véve (sem közönség korcsolyázás, sem meccs, sem edzés nem volt), a külső levegő száraz volt, és így is csak a ventilátorok 100% fordulatszáma mellett sikerült biztosítani a fenti légállapotot.

Nagy belső hő- és nedvességterhelésű időszakban, vagy magasabb külső páratartalom mellett a szellőző gép nem képes megfelelően kiszolgálni a csarnokot. A nem megfelelő légvezetési rendszer miatt az átöblítés nem valósul meg, a szellőzés nem hatékony.
