ÉRTÉKBECSLÉSI SZAKVÉLEMÉNY

1201 Budapest, Vörösmarty utca 103/A.
földszint 4. Hrsz: 177365/0/C/2

Budapest, 2014. február 10.

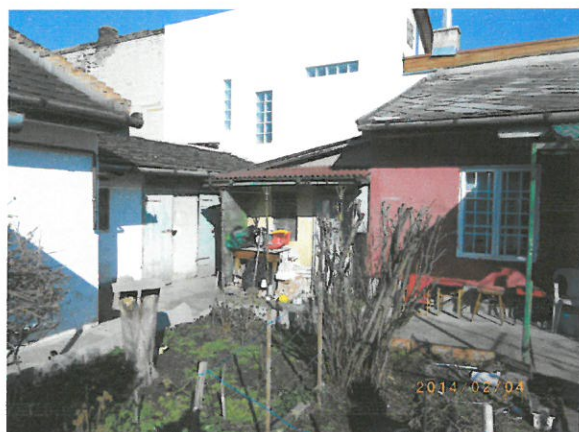
03. raktár homlokzata

Az épület építési ideje kb. 1920, szerkezetileg téglafalú, fa födémes, félnyeregteretű, hullámpala héjalású épület. A vizsgált raktár a társasház közös használatú kertjéből nyílik, önálló bejárattal. 1 légtérű. Közművekkel nem rendelkezik. Régen szobaként funkcionált, jelenleg raktár. Alacsony 1,87 m belmagasságú. A falakon a vakolat több helyen lepergett a felvizesedés miatt. A nyílászárói hagyományos fa szerkezetek, melyek gyenge műszaki állapotban vannak. A padozat parketta, amely szintén rossz állapotú. A mennyezeten is hullik a vakolat, amely a beázástól lehetséges. Ereszcsatorna nincs kiépítve.

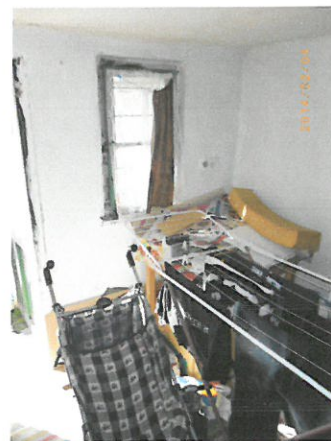
06. belső tér

| Belső tér fizikai állapota: | gyenge |
