Értékbecslési szakvélemény
a
1205 Budapest, Nagykőrösi út 257. Hrsz: 182544

Tárgy: *Értékbecslési szakvélemény a 1205 Budapest, Nagykőrösi út 257. Hrsz: 182544 szám alatti ingatlanról*

Készítette: *CPR-Vagyonértékelő Kft.*

Kelt: *Budapest, 2017. augusztus 21.*

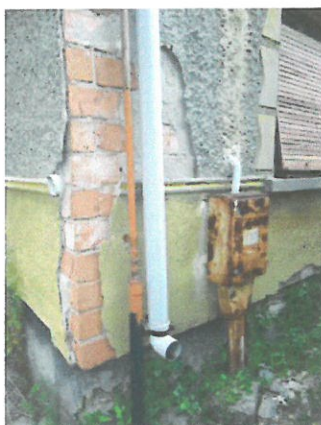
04. homlokzat

Az épület műszaki állapota gyenge, a külső homlokzat több helyen lemállott, felvizesedett. A tető fedése sérült-hiányos, beázás sok helyen látható, ereszcatorna nem teljes és rossz állapotú. A nyílászárók előregedett-vetemedett szerkezetek.
