Értékbecslési szakvélemény

1203 Budapest, Lajtha László utca 16-20. III/48.

Hrsz: 170224/12/A/48

Készítette: CPR-Vagyonértékelő Kft.

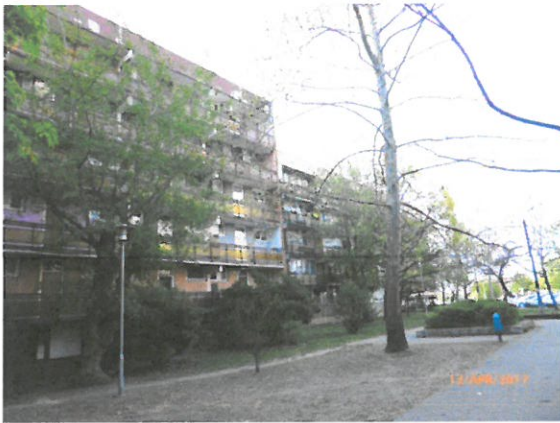
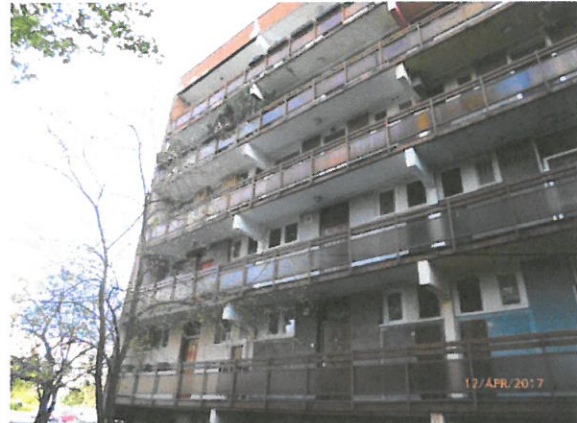
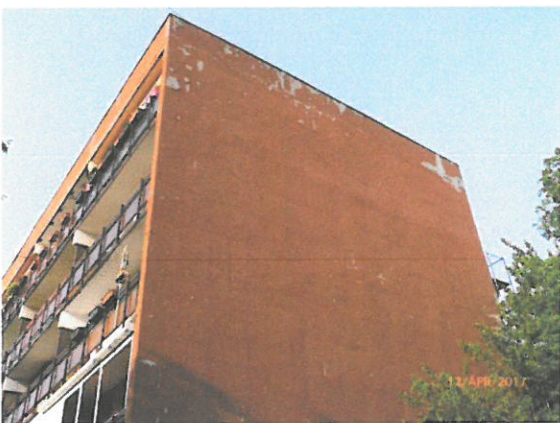
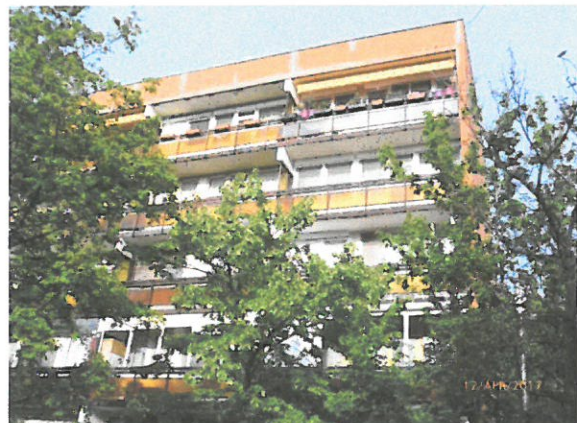
02. Lakóépület homlokzata

03. Lakóépület homlokzata

04. Lakóépület homlokzata

05. Lakóépület homlokzata

A vizsgált épület építési ideje nem ismert, a stílusjegyekből és az épület állapotából ítélve az építés idejét a '60-es évekre teszem. A lakóház csúsztatott zsalus építési technológiával készült, lapos tetős kivitelben. Homlokzata színezett, a festék kisebb területen lepergett, hiányos. Alagsor, földszint és 4 emelet szintbeli kialakítású szinteltolódásos, soklakásos társas lakóház. A lakások bejárata a nyitott függőfolyosókról közelíthetőek meg.

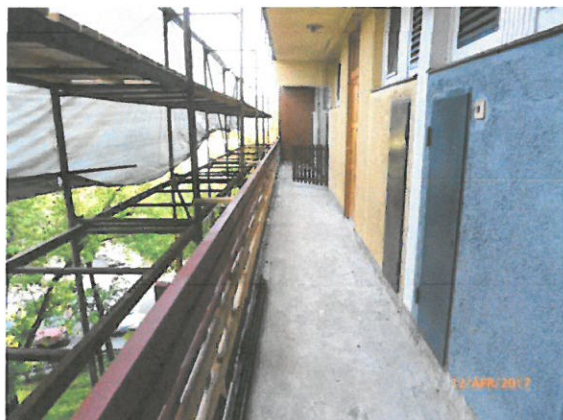
08. Fügőfolyosó

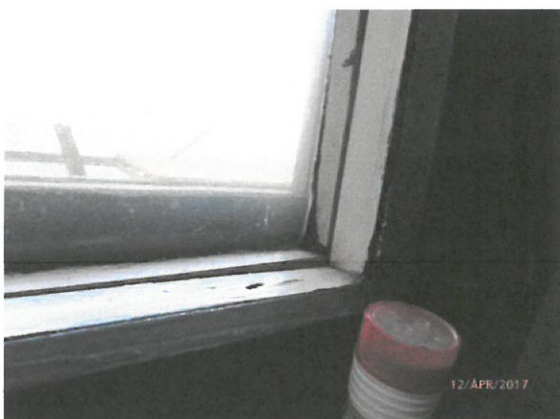
22. Homlokzati nyílászáró

A vizsgált lakás az épület 3. emeletén található. Villany, víz önálló mérőórákkal rendelkezik, belmagassága 2,66 m. Helyiségei: előszoba, konyha, étkező, WC, fürdőszoba, közlekedő (gardrób) és 2 db. lakószoba + cca. 8 m² erkély. Fűtését és meleg vízellátását távhőszolgáltatás biztosítja, lemezzradiátoros és öntöttvas radiátoros hő leadással, melyek hőmennyiségmérőkkel felszereltek. A lakószoba ablaka az épületek közti parkra néz, benapozottsága jó, tájolása Ny-i. A homlokzati nyílászárók Tessauer típusú hagyományos üvegezésű, fa tokozatú ablakok és erkélyajtó és faszerkezetű bejárati ajtó. A lakás felújítandó műszaki és esztétikai állapotú.
