INGATLANFORGALMI SZAKÉRTŐI VÉLEMÉNY

1205 Budapest, Nagykőrösi út 257. Hrsz: 182544

Tárgy: *Értébecslési szakvélemény a 1205 Budapest, Nagykőrösi út 257. Hrsz: 182544 szám alatti ingatlanról*

Kelt: *Budapest, 2018. április 23.*

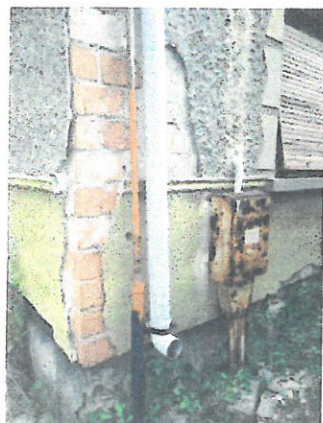
04. homlokzat

Az épület műszaki állapota gyenge, a külső homlokzat több helyen lemállott, felvizesedett. A tető fedése sérült-hiányos, beázás sok helyen látható, ereszcsonna nem teljes és rossz állapotú. A nyílászárók előregedettvetemedett szerkezetek.

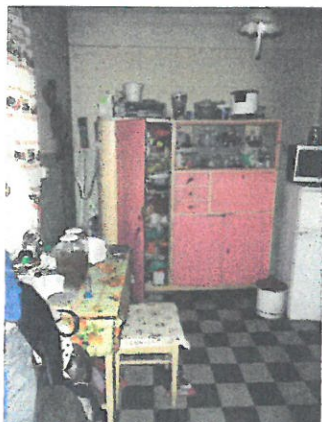
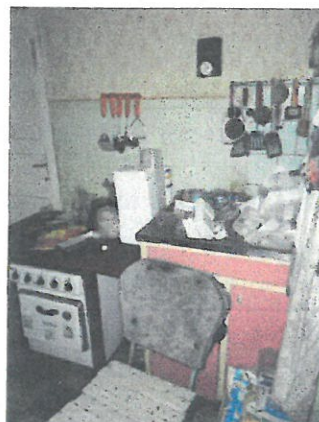
A lakás belső lelakott, a burkolatok és felületképzések elavultak. A gépészet teljes cseréje korszerűsítése indokolt.
