## INGATLANFORGALMI SZAKVÉLEMÉNY

1204 Budapest, Kossuth Lajos utca 68.

**172404 hrsz-ú**

kivett lakóház, udvar, gazdasági épület ingatlanról

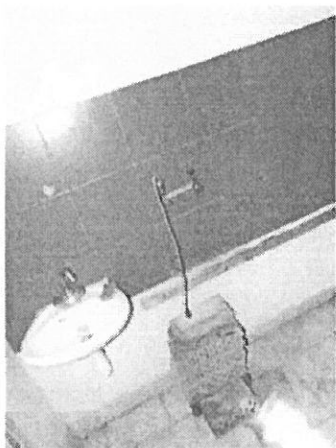
13. mosdó

A vizeshelyiségben a burkolatok kissé kopottak, a lakás többi részén jó állapotúak. Az ablakok thermo üvegezésűek, melyek 2010 körül lettek beépítve. Kisebb repedések és vakolathullás látható a lábazati részen, melyek inkább mechanikai eredetűek. Egy-két belső nyílászáró hiányzik, a meglévőknél nincs kilincs.

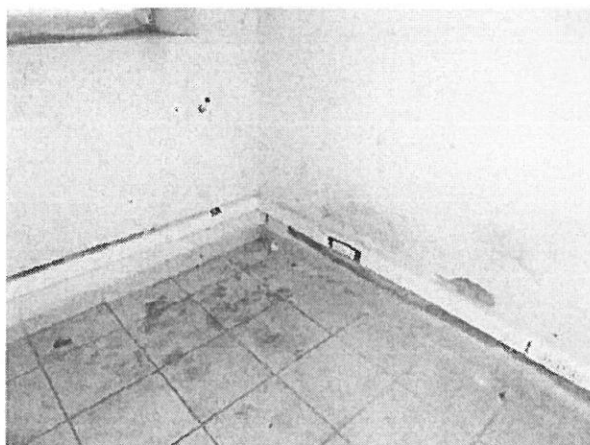
14. szoba burkolata

Az épületben fűtés nincs kiépítve, és a fürdőszobában a fürdőkád hiányzik. Fűtési rendszer kialakításával összkomfortossá alakítható. Egy szoba laminált parkettával burkolt, az összes többi helyiség kerámia burkolattal van ellátva. A falak festettek, melyek egy tisztasági festéssel rendbe hozhatók. A házat 2010 körül felújították, azonban jelenleg használaton kívül van. Az ingatlan alkalmas elhelyezkedésénél fogva üzleti, vagy irodai hasznosításra.
