## INGATLANFORGALMI SZAKVÉLEMÉNY

1204 Budapest, Kossuth Lajos utca 68.

**172404 hrsz-ú**

kivett lakóház, udvar, gazdasági épület ingatlanról

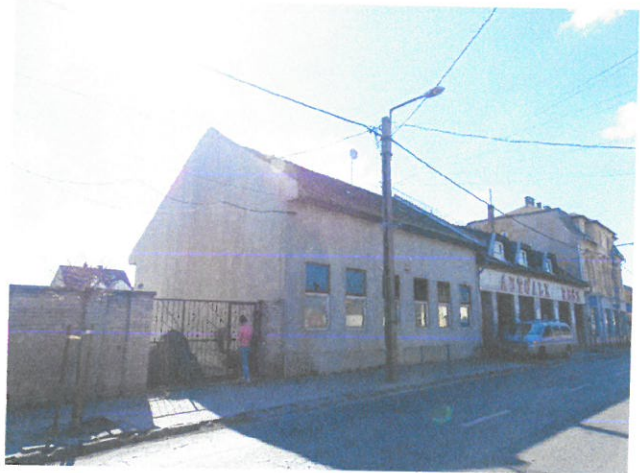
03. homlokzat

A ház külső homlokzata szigetelt, azonban nincs színezve. Épületdiagnosztikai problémákat nem láttunk, átlagos állapotú ház. A telek teljesen üres, területe füves, fák és bokrok nincsenek rajta, kevés időráfordítással gondozott belső udvart lehet kialakítani.

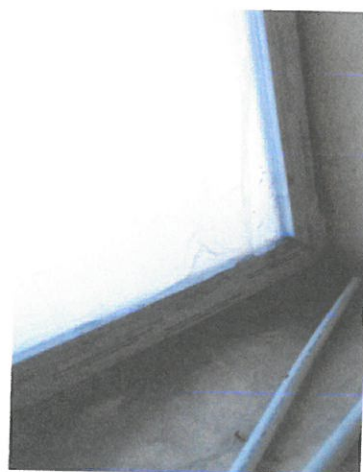
17. thermo ablak

A vízeshelyiségben a burkolatok kissé kopottak, a lakás többi részén jó állapotúak. Az ablakok thermo üvegezésűek, melyek 2010 körül lettek beépítve. Kisebb repedések és vakolathullás látható a lábazati részen, melyek inkább mechanikai eredetűek. Egy-két belső nyílászáró hiányzik, a meglévőkhöz nincs kilincs.

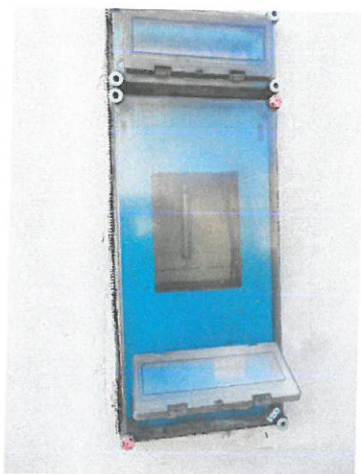
20. villanyóra

A villanyóra lekötésre került, gáz- és vízóra nincs.
