INGATLANFORGALMI SZAKVÉLEMÉNY

1201 Budapest, Liget utca 3. fsz. 4.

177318/0/A/4 hrsz-ú

Budapest, 2019. május 28.

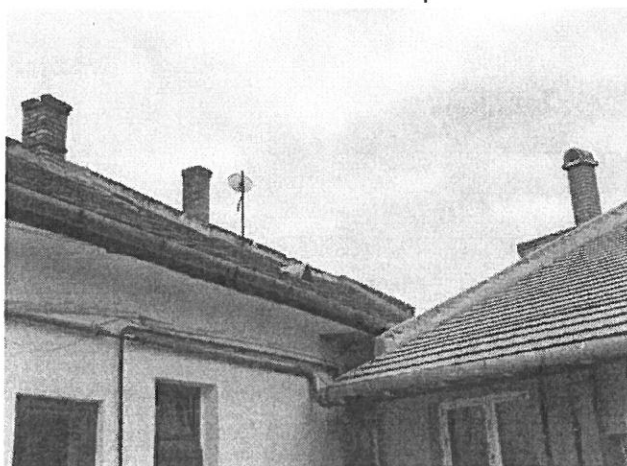
04. tető

A vizsgált ingatlan födém szerkezete beszakadt, tetőszerkezete romos, az épületen szigetelés nem látható. A ház hátsó homlokzata vakolat nélküli, nyers téglafelületű. Az udvar teljesen elhanyagolt, építési törmelékkel teli, illetve az udvaron látható a lakáshoz tartozó belső bútortartó. A kapu rozsdás, betonlábazatán vakolathullás látható.
