INGATLANFORGALMI SZAKVÉLEMÉNY

1201 Budapest, Baross utca 105. fsz. 5.

177644/0/A/5 hrsz-ú

ÉRTÉKELÉSI BIZONYÍTVÁNY

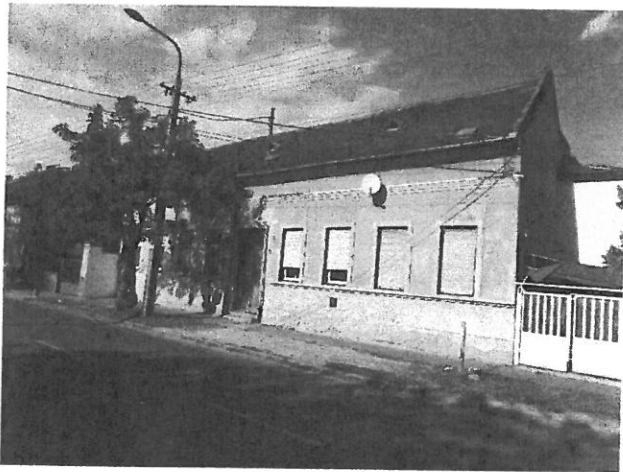
02. homlokzat

A társasház külső homlokzata átlagos, a lábazati részen vakolathullás látható, amely az elégtelen talajnedvességelleni szigetelés miatt alakult ki. A belső udvar rendezett.

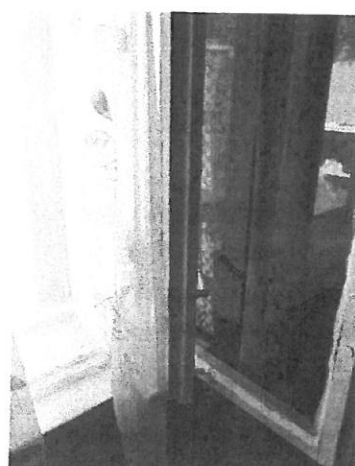
11. gerébtokos ablak

A társasház kb. 100 éve épült, a vizsgált lakás a belső udvar hátsó traktusában található. Helyiségei konyha + gardrobe + fürdőszoba + szoba + konyha. Fűtése gázkonvektoros, melegvíz-ellátás villanybojlerrel megoldott. A lakásban gázóra és villanyóra kiépített, vízóra, közös a társasházzal. A burkolatok régiiek és kopottak, a nyílászárók felújításra szorulnak.
