Értébecslési szakvélemény

1203 Budapest, Ónodi utca 14. Hrsz: 170594/2

Kelt: *Budapest, 2018. március 14.*

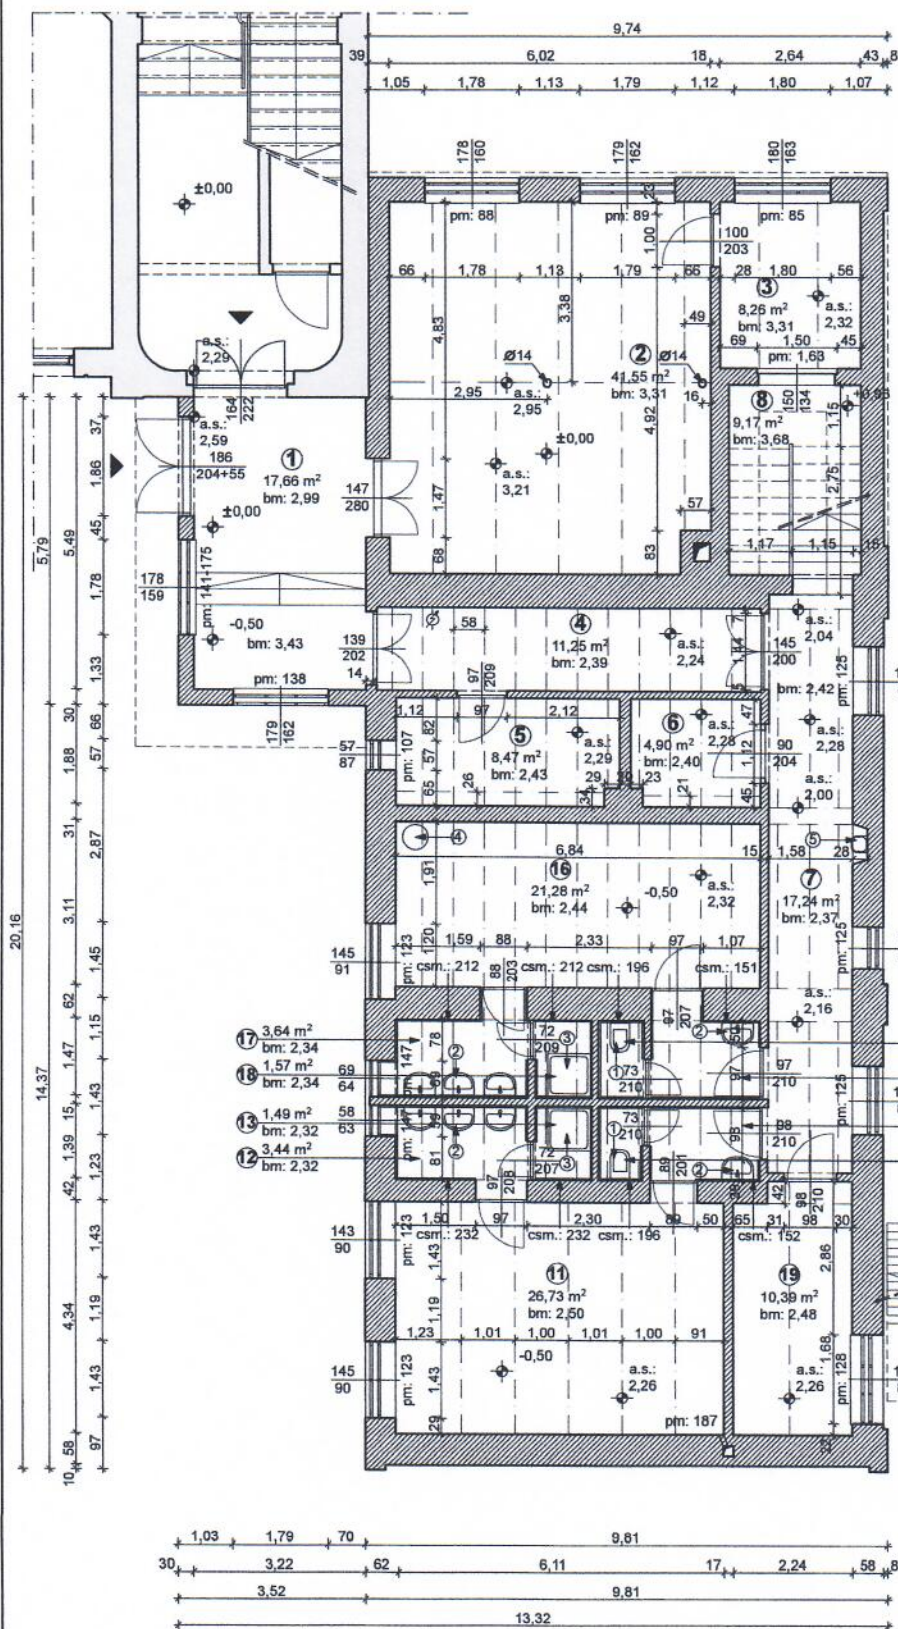
Bővítvény, földszinti alaprajz M=1:100

① ELŐTÉR	17,66 m ²	festett beton
② FÁS MŰHELY	41,55 m ²	pvc
③ SZERTÁR	8,26 m ²	pvc
④ FOLYOSÓ	11,25 m ²	festett beton
⑤ MŰHELY	8,47 m ²	márvány mozaik lap
⑥ MŰHELY	4,90 m ²	márvány mozaik lap
⑦ FOLYOSÓ	17,24 m ²	festett beton
⑧ LÉPCSŐHÁZ	9,17 m ²	festett beton
⑨ MOSDÓ	2,86 m ²	kerámia
⑩ WC	1,14 m ²	kerámia
⑪ ÖLTÖZŐ	26,73 m ²	márvány mozaik lap
⑫ MOSDÓ	3,44 m ²	kerámia
⑬ ZUHANYZÓ	1,49 m ²	kerámia
⑭ MOSDÓ	2,98 m ²	kerámia
⑮ WC	1,25 m ²	kerámia
⑯ ÖLTÖZŐ	21,28 m ²	márvány mozaik lap
⑰ MOSDÓ	3,64 m ²	kerámia
⑱ ZUHANYZÓ	1,54 m ²	kerámia
⑲ SZOBA	10,39 m ²	pvc

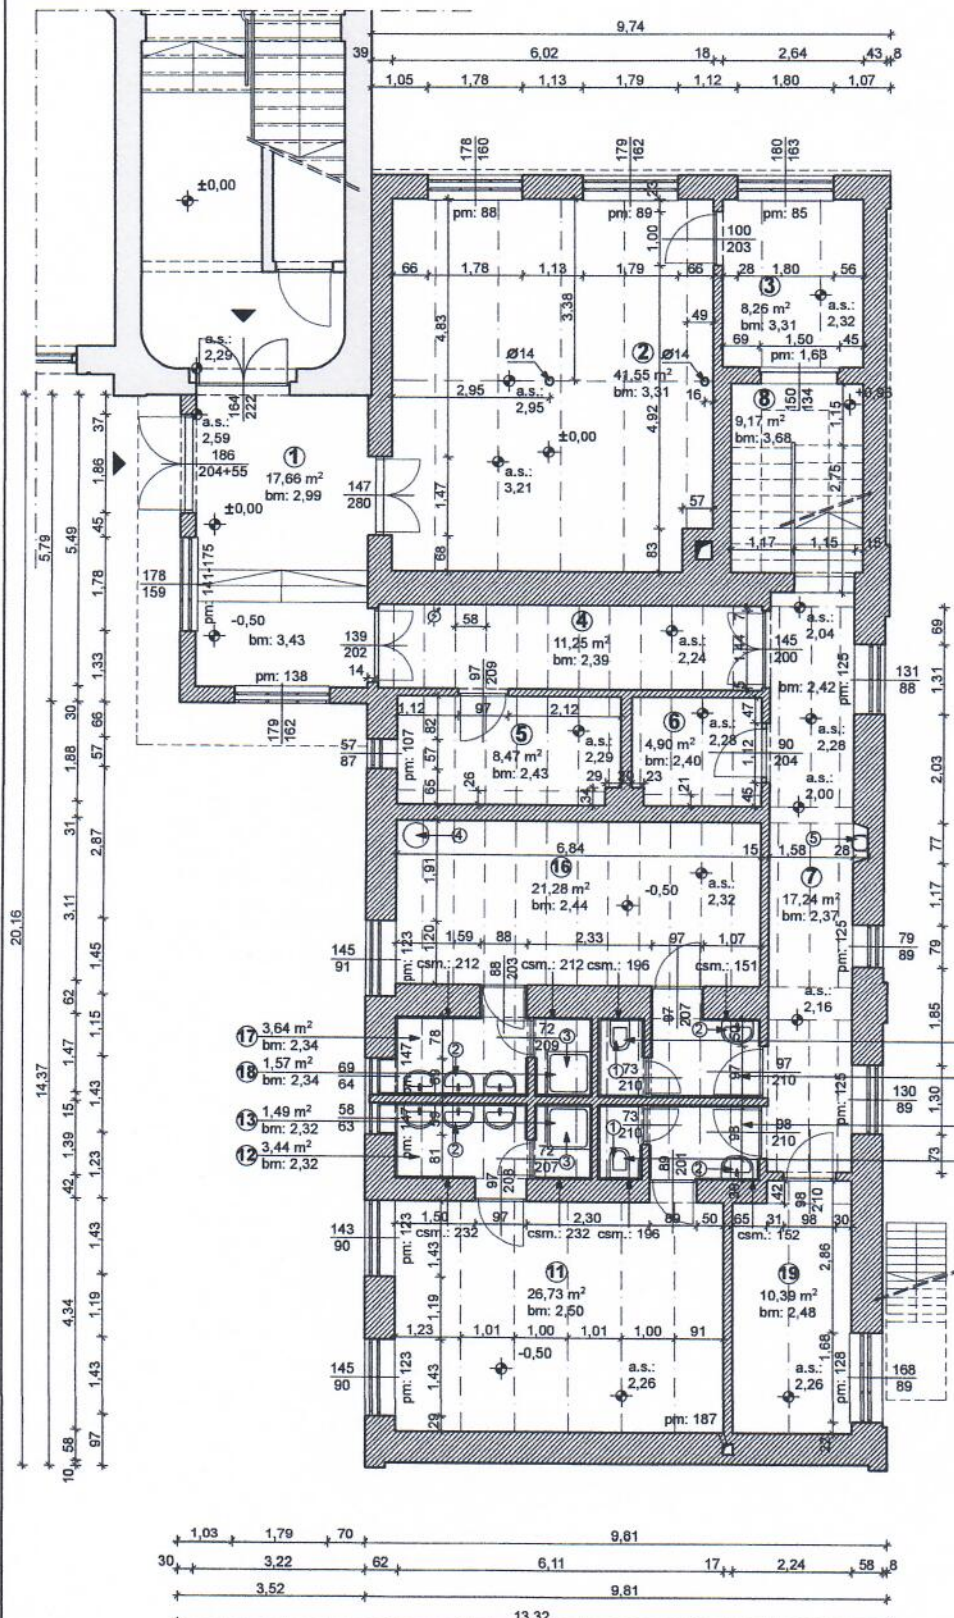
Bővítmény, emeleti alaprajz M=1:100

1	ELŐTÉR	17,66 m ²	festett beton
2	FÁS MŰHELY	41,55 m ²	pvc
3	SZERTÁR	8,26 m ²	pvc
4	FOLYOSÓ	11,25 m ²	festett beton
5	MŰHELY	8,47 m ²	márvány mozaik lap
6	MŰHELY	4,90 m ²	márvány mozaik lap
7	FOLYOSÓ	17,24 m ²	festett beton
8	LÉPCSŐHÁZ	9,17 m ²	festett beton
9	MOSDÓ	2,86 m ²	kerámia
10	WC	1,14 m ²	kerámia
11	ÖLTÖZŐ	26,73 m ²	márvány mozaik lap
12	MOSDÓ	3,44 m ²	kerámia
13	ZUHANYZÓ	1,49 m ²	kerámia
14	MOSDÓ	2,98 m ²	kerámia
15	WC	1,25 m ²	kerámia
16	ÖLTÖZŐ	21,28 m ²	márvány mozaik lap
17	MOSDÓ	3,64 m ²	kerámia
18	ZUHANYZÓ	1,54 m ²	kerámia
19	SZOBA	10,39 m ²	pvc

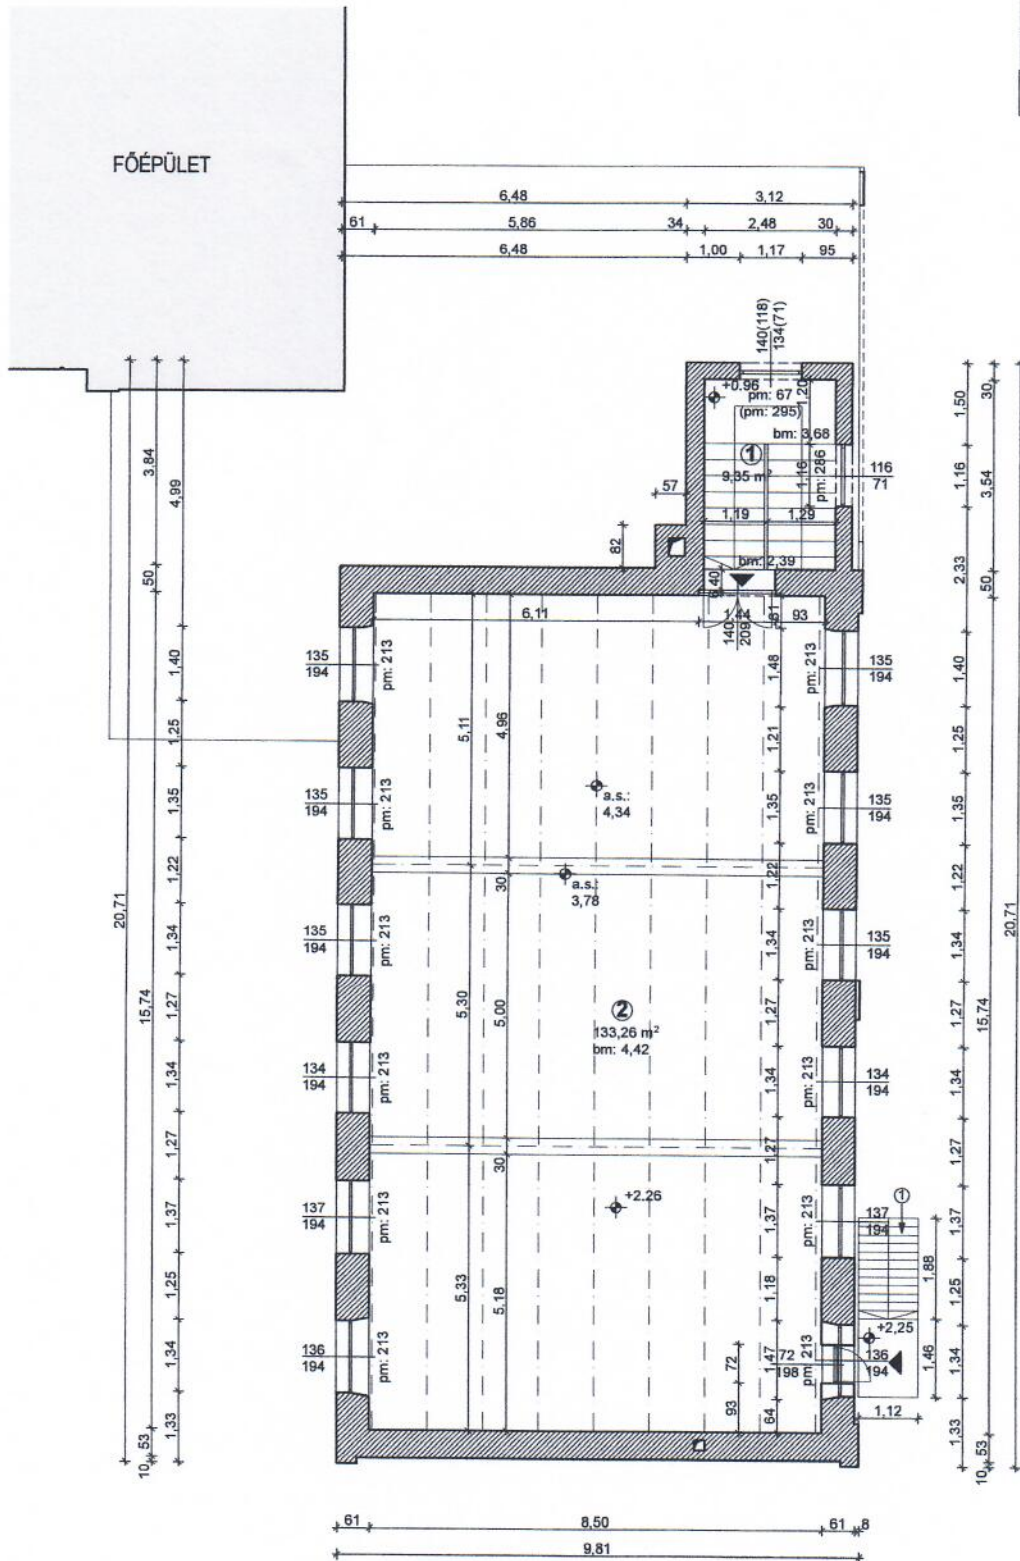
- ① LÉPCSŐHÁZ 9,35 m² festett beton
- ② TORNATEREM 133,70 m² parketta

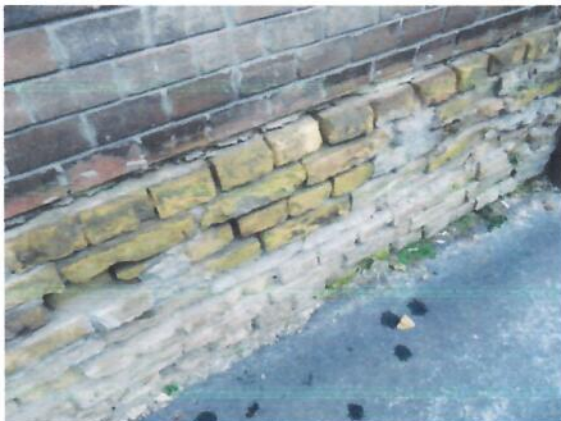
06. lábazat állapota

Az épület jelenleg funkció nélküli, üresen áll. Az állagmegóvás nem megoldott. Helyszíni szemlén az épület héjalásának sérülése, több helyen beázás, a földszinti rész lábuzatán felázás és vakolat mállás mutatkozik. A burkolatok és felületképzések elavultak, valamint a gépészet és szaniterak is korszerűsítést, cserét igényelnek. Az épület hőtechnikailag gazdaságtalan, egyrészt a távhő fűtés következtében, másrészt a szigetelés hiánya miatt. A vizesblokk állapota rossz. Az épületben szükséges az elektromos hálózat, fűtési rendszer cseréje.
