INGATLANFORGALMI SZAKVÉLEMÉNY

1204 Budapest, Kossuth Lajos utca 68.

kivett lakóház, udvar, gazdasági épület ingatlanról

Budapest, 2019. március 19.

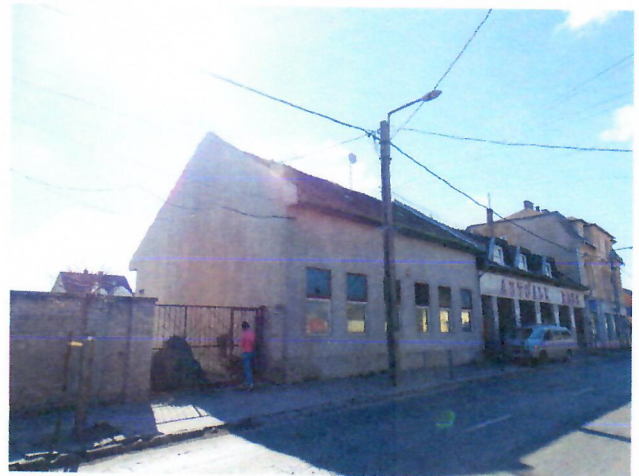
03. homlokzat

A ház külső homlokzata szigetelt, azonban nincs színezve. Épületdiagnosztikai problémákat nem láttunk, átlagos állapotú ház. A telek teljesen üres, területe füves, fák és bokrok nincsenek rajta, kevés időráfordítással gondozott belső udvart lehet kialakítani.
