INGATLANFORGALMI SZAKVÉLEMÉNY

1204 Budapest, Kossuth Lajos utca 68.

kivett lakóház, udvar, gazdasági épület ingatlanról

Budapest, 2019. március 19.

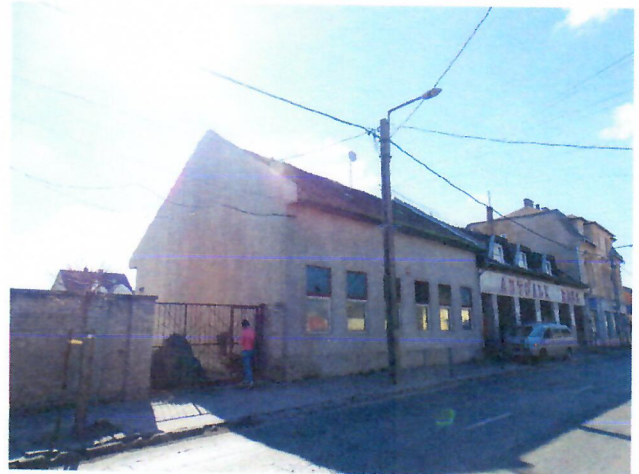
03. homlokzat

A ház külső homlokzata szigetelt, azonban nincs színezve. Épületdiagnosztikai problémákat nem láttunk, átlagos állapotú ház. A telek teljesen üres, területe füves, fák és bokrok nincsenek rajta, kevés időráfordítással gondozott belső udvart lehet kialakítani.

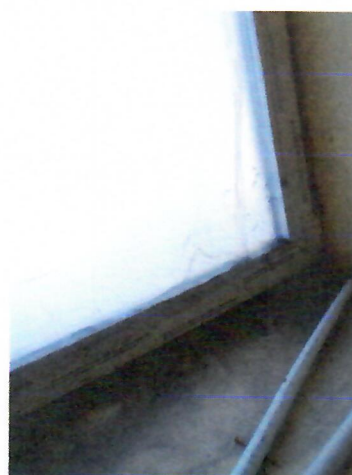
17. thermo ablak

A vizeshelyiségben a burkolatok kissé kopottak, a lakás többi részén jó állapotúak. Az ablakok thermo üvegezésűek, melyek 2010 körül lettek beépítve. Kisebb repedések és vakolathullás látható a lábazati részen, melyek inkább mechanikai eredetűek. Egy-két belső nyílászáró hiányzik, a meglévőknél nincs kilincs.

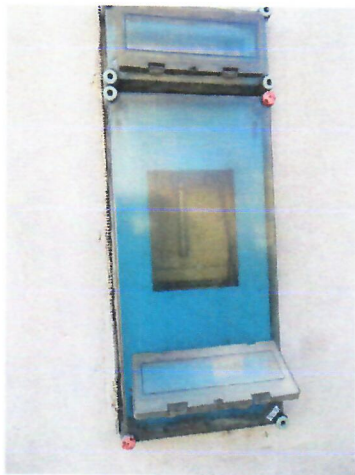
20. villanyóra

A villanyóra lekötésre került, gáz- és vízóra nincs.
