## INGATLANFORGALMI SZAKVÉLEMÉNY

1202 Budapest, Dessewffy utca 75. fsz. 7.

**176194/0/A/3 hrsz-ú**

lakás ingatlanról

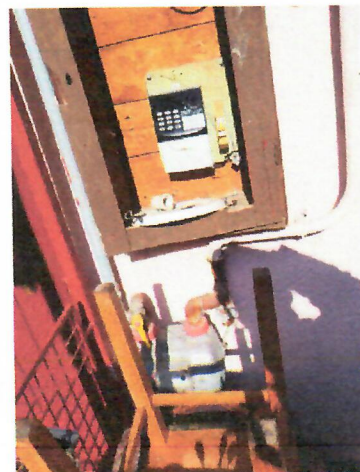
05. villanyóra/gázóra

Az ingatlan önálló víz- villany- és gázórával rendelkezik, utóbbi lekötésre került, belmagassága 2,45 m.
