## INGATLANFORGALMI SZAKVÉLEMÉNY

1205 Budapest, Rákóczi utca 59. fsz. 4.

**173158/0/A/4 hrsz-ú**

lakás ingatlanról

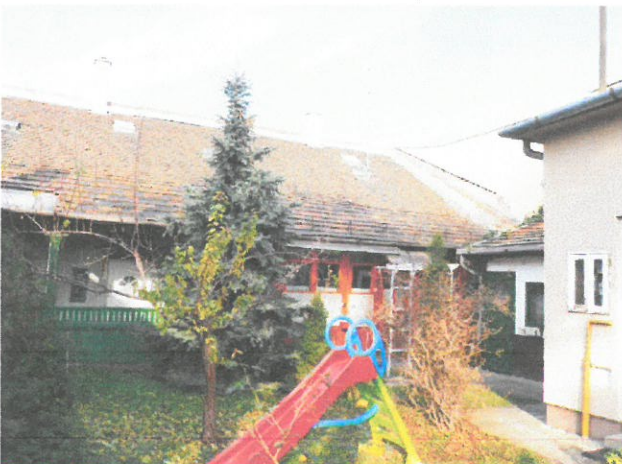
04. belső udvar

A vizsgált ház kb. 1920-es években épült, mésztégla illetve hagyományos téglá szerkezeti rendszerű, fafödém, cserép héjalású épület. A vizsgált ingatlan a belső udvar hátsó traktusában helyezkedik el, megközelítése a lakóházhoz épített nyitott tornácra keresztül lehetséges. A tornác társasházi közös tulajdon, nem tartozik az albetéhez.

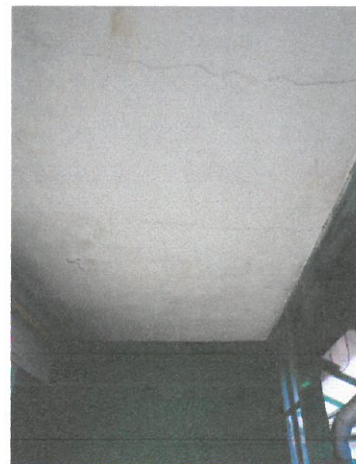
05. tornác mennyezete

A ház tetőszerkezete gyenge állapotú, a cserépfedés hiányos, a tornác mennyezetén repedések láthatók.

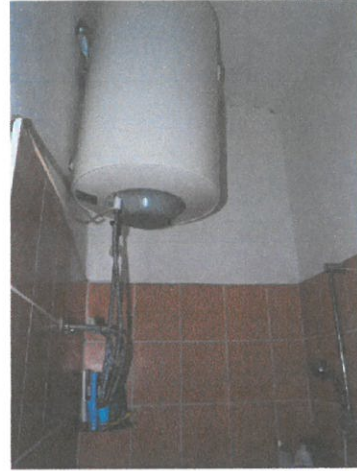
07. villanybojler

Az ingatlan három helyiségből áll (szoba, fürdőszoba, előtér-konyha), melynek szoba ablaka a tornácra tájolt, új, jó állapotú műanyag szerkezetű nyílászáróval ellátott. A bejárati ajtó szintén jó állapotú műanyag szerkezetes ajtó. A szoba laminált parkettával, a többi helyiség kerámiával burkolt. A falak festettek, melyet a vizeshelyiségben csempe egészít ki. Az ingatlan melegvíz-ellátása villanybojlerrel, a fűtése kéményre kötött gázkonvektorral megoldott.
