INGATLANFORGALMI SZAKVÉLEMÉNY

1205 Budapest, Mártírok útja 87. fsz. 6.

raktár ingatlanról

AKTUALIZÁLT ÉRTÉKELÉSI BIZONYÍTVÁNY

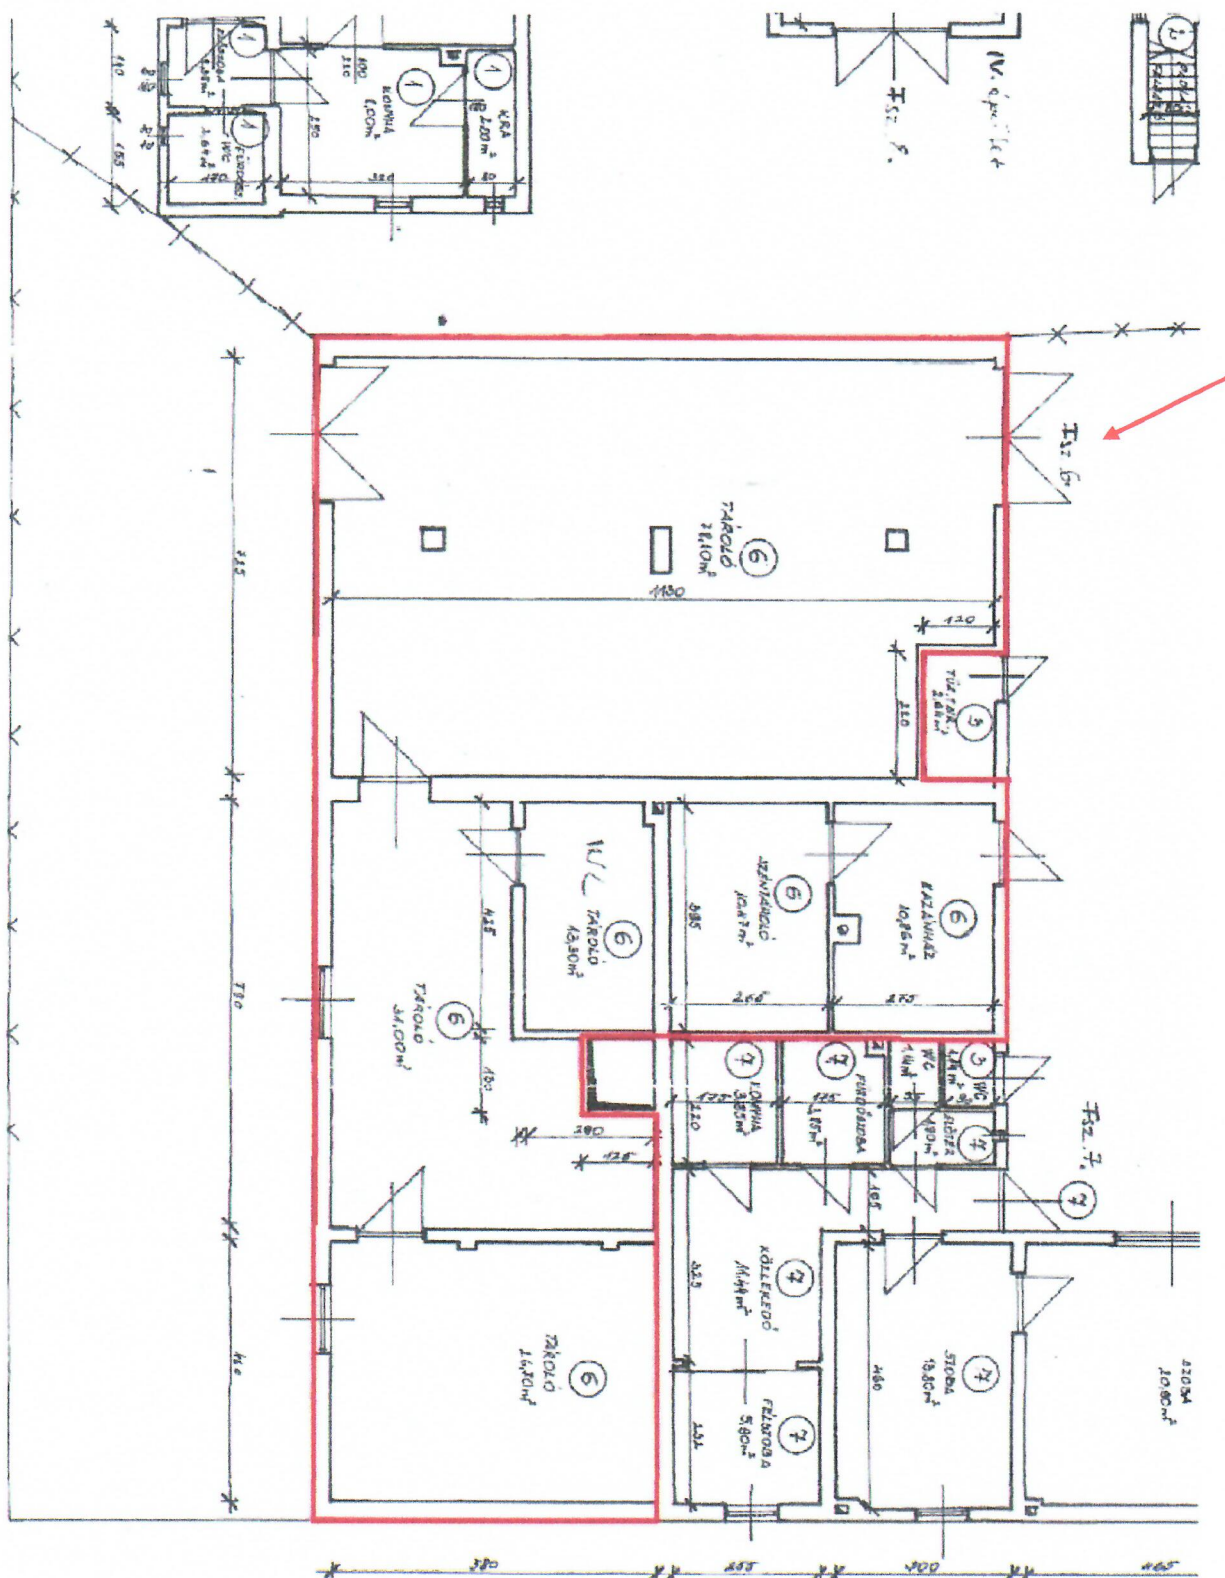
ALAPRAJZ

A hasznos alapterület számításánál a rendelkezésre álló műszaki tervrajz adatait használtuk fel, melyet a helyszínen mérésekkel ellenőriztünk.

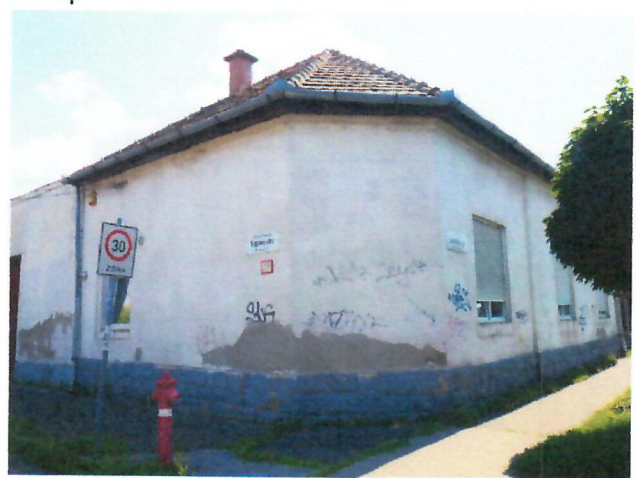
03. homlokzat

Az épület homokzatáról hullik a vakolat, ez feltehetően a szigetelés hiánya miatt alakult ki, a palatető előregedett, repedezett, emiatt a belső tér beázik.

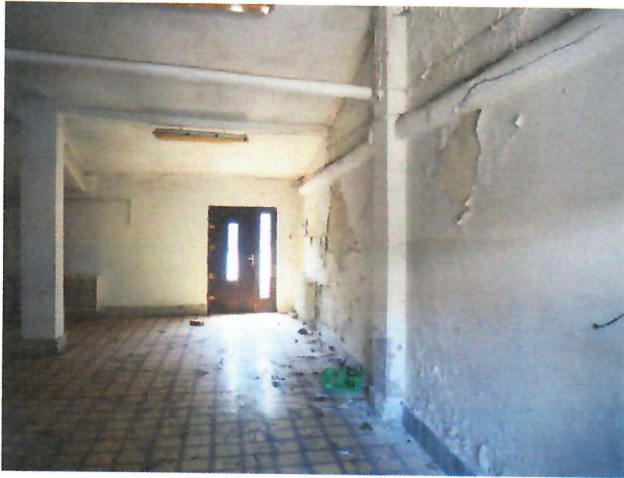
06. belső tér

Az ingatlan teljes belső tere vizes, a falakról hullik a vakolat, a tető rossz állapota miatt pedig beázik.
