# INGATLANFORGALMI SZAKVÉLEMÉNY

1203 Budapest, Gólya utca 12. fsz. 1.

**171569/0/A/1 hrsz-ú**

lakás ingatlanról

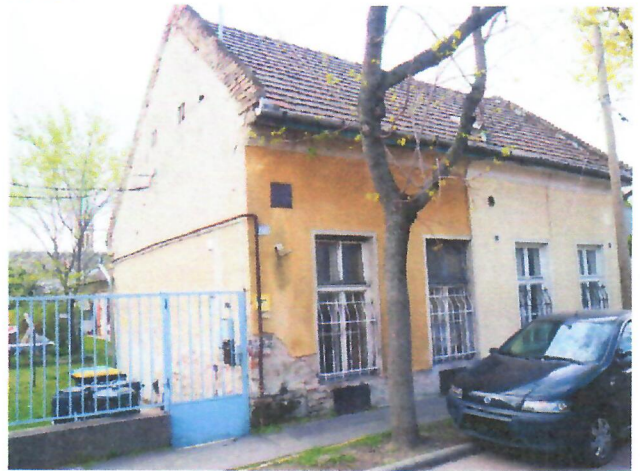
03. homlokzat

Valószínűleg építése óta komolyabb homlokzatfelújítás nem történt az épületen. A homlokzat jelenlegi, nagyon rossz állapotához a természetes állagromláson túl hozzájárult a felszívódó talajnedvesség és a csapadékvíz elvezetésének hiányosságai is.

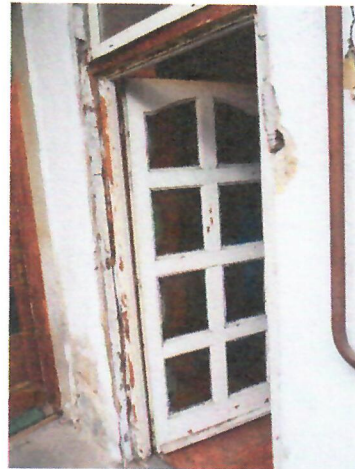
07. bejárat

A belső tér elhanyagolt, a bejárati ajtó körül vakolathullás, valamint az ajtó beépítésével kapcsolatos sérülések láthatók. A falak igen rossz állapotúak, a csempe körül a vakolat nincs lefestve, a bojler alatt vakolathullás tapasztalható, a wc vizedesik. Az ablakok teljesen elkorhadtak, elvetemedtek, hőszigetelési, légzárási paramétereik rosszak, cseréjük indokolt.

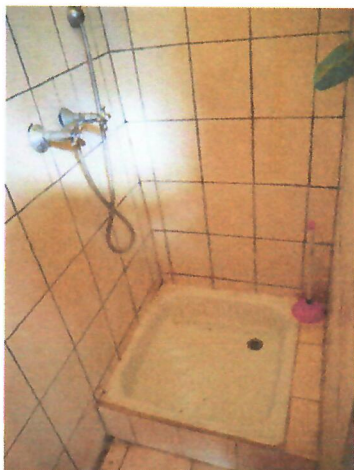
08. zuhanyzó

Az értékbecslés tárgyát képező ingatlan három helyiségből áll, konyha-zuhanyzó, wc és szoba kialakítással. A zuhanyzó a konyha egy részéből lett kialakítva, itt került elhelyezésre a melegvíz-ellátásra használt villanybojler. A wc a konyhából nyílik. A szoba két ablaka a Gólya utca felé tájolt, amely kívülről ráccsal védett, belülről belső spalettával ellátott. Műszaki állapota gyenge. A lakás fűtését 1 db gázkonvektor biztosítja, amely a szobában került elhelyezésre. A falak festettek, melyet a zuhanyzóban és a konyhában csempe egészít ki. A szobában csaphornyos parketta, a konyhában és a zuhanyzóban kerámia lapburkolat került lerakásra. A konyhai kerámialap viszonylag jó állapotú, máshol átlagos műszaki állapotú.
